硫黄の漏洩（異常現象）概要

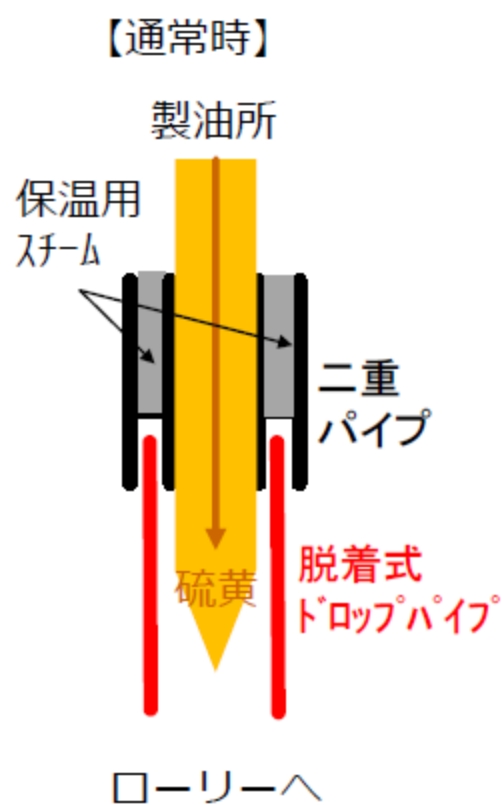
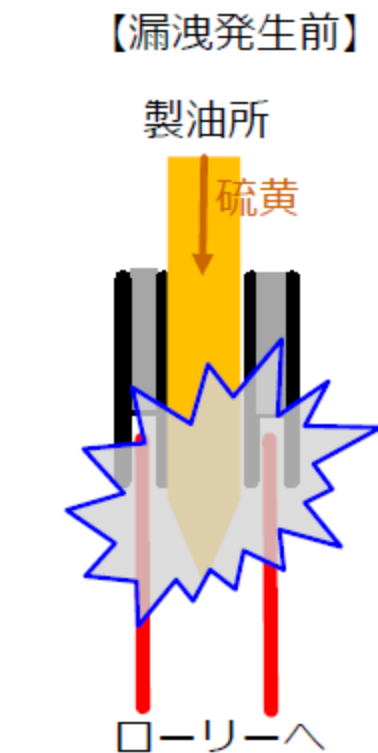
詰まりが発生し硫黄が流れないためポンプ切り替え等の作業を実施

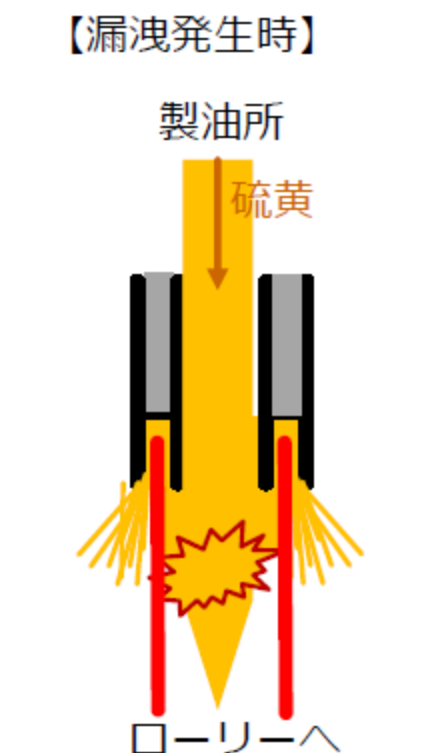
作業中に流れ始め、閉塞物が移動。接続部に圧力がかかって隙間が生じたもの考えられる
