# 西部 硫黄の漏洩（異常現象）概要

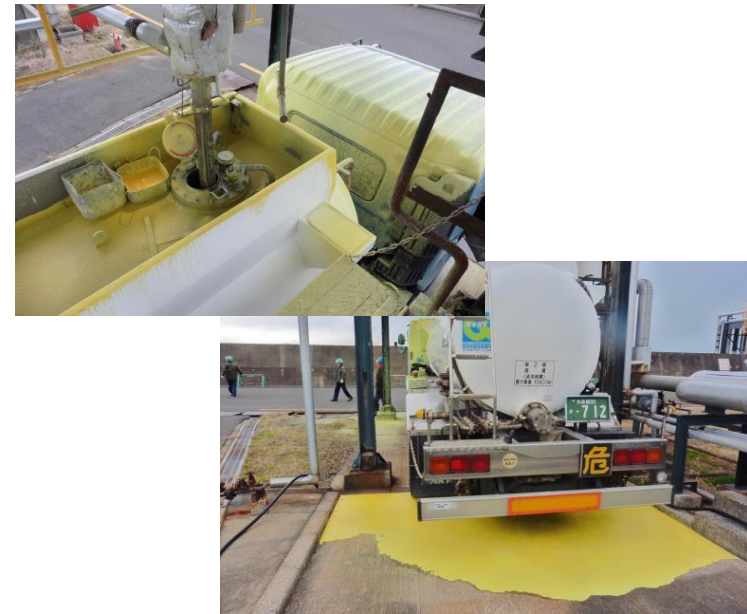
図1 現場写真

1. **発生日時**：2018年1月11日（木）7:49頃
2. **事象**：タンクローリーへの硫黄積荷作業のため、運転手は出荷設備側の配管とローリーのハッチをつなぐための脱着式ドロップパイプ（西部石油所有）を接続し、積荷役を開始しようとした。しかし硫黄が流れないため、西部石油作業員にてラインガス抜きやポンプ切替作業等の処置を実施していた。その操作の最中、突然硫黄が流れ始め、ドロップパイプの接続部に隙間が生じ、液体硫黄（約140℃）の漏洩に至った。（詳細は次ページ以降参照）

- ・着脱式ドロップパイプの接続部の差し込み長さが10mm程度しかなかった。
- ・運転手は、硫黄が流れない状況下においてコック弁を閉止しておらず、突然の流れを作ってしまう原因となった。
- ・運転手は、タンクローリー上部デッキ後方に設置されるドレン排出管バルブを閉止しておらず、排出管からフロア上へ流出（漏洩範囲拡大）した。

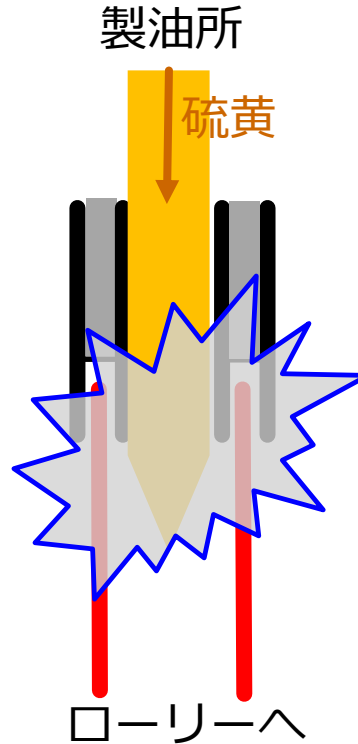
【漏洩発生前】

詰まりが発生し硫黄が流れないためポンプ切り替え等の作業を実施

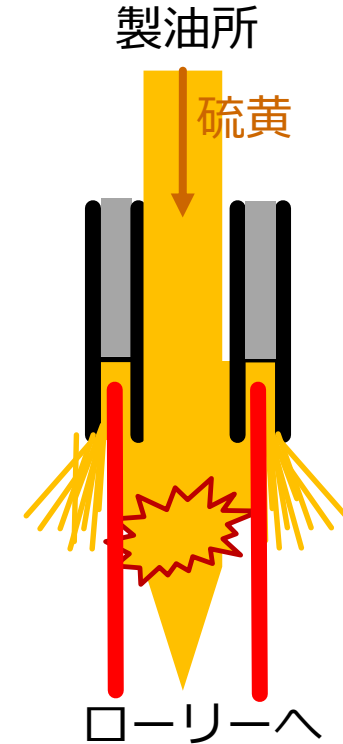
【漏洩発生時】

作業中に流れ始め、閉塞物が移動。接続部に圧力がかかって隙間が生じたもの考えられる
