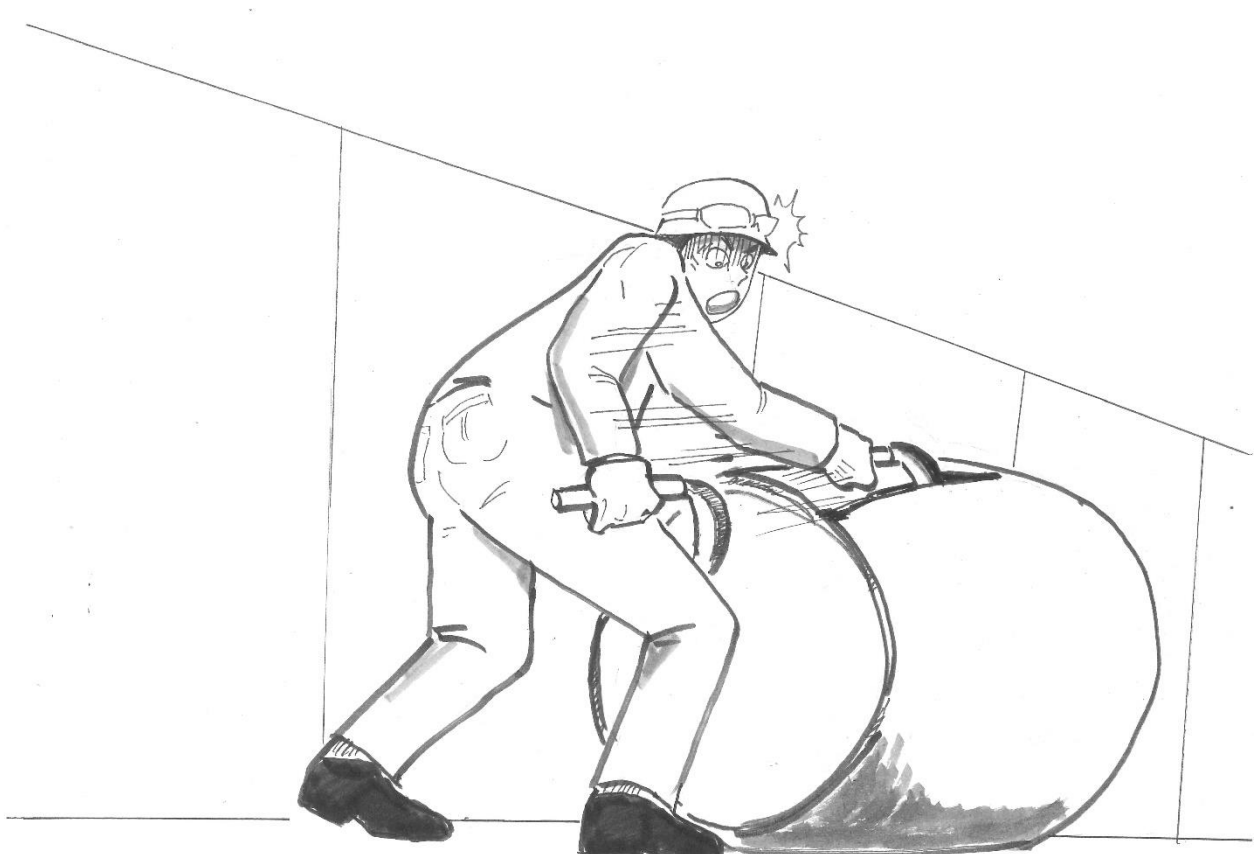
災害事例 (不休業2)		災害発生前にリスクアセスメントの実施	無し
年月日(曜日)時刻:場所		2021年3月6日(土) 9時10分	: プラント内
職種:年齢:経験		作業員	: 38才 : 2カ月
発災時の作業内容		<p>作業対象のケミドラムに亀裂があったことから処分のため、ケミドラムを解体することを自ら判断した。</p> <p>左手でケミドラムを押さえ、鎌を使用しドラムの亀裂部分を切断していた。その際、ドラムの断面に鎌が引っ掛かったため、手前に強く引いたところ、誤って鎌で右大腿を創傷した。</p>	
傷病名:部位:程度		創傷	: 右大腿 : 不休業
事故の型:起因物		切れ、こすれ	: 鎌
原因	不安全な状態		
	不安全な行動	<ul style="list-style-type: none"> 作業予定にない解体作業を自らの判断で行った。 ケミドラムを解体する時に鎌を使用した。 	
	安全管理上の欠陥	<ul style="list-style-type: none"> 正しい解体作業方法を周知していなかった。 	
再発防止対策		<ul style="list-style-type: none"> 事前に計画のない作業は、自己判断せずに作業指示者に確認する。 作業指示者は、決められたことが守られているか確認、指導を行う。 解体作業に鎌は使用せず、手引きノコギリを使用する。 	
再発防止対策に基づくリスクアセスメントの実施			有り

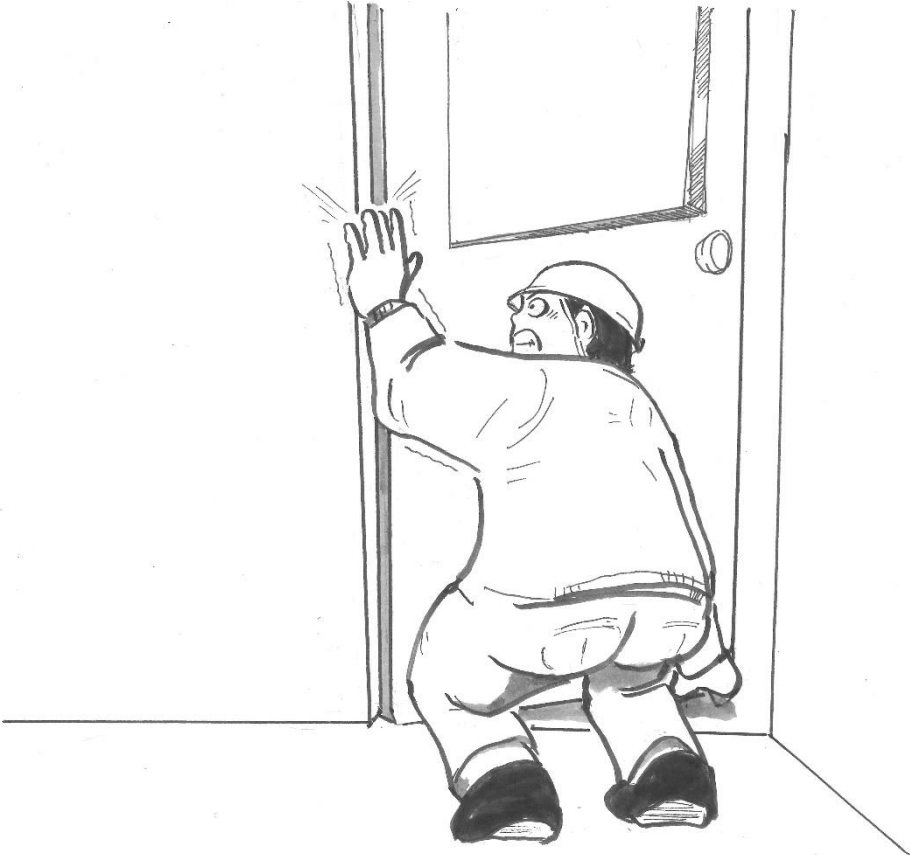
災害事例 (不休業3)		災害発生前にリスクアセスメントの実施	無し
年月日(曜日)時刻:場所	2021年3月11日(木) 11時05分		屋内
職種:年齢:経験	作業員 : 34才		13年
発災時の作業内容	<p>計算機室を退出する際、扉を開けた状態で、脱いだ上履きを取ろうとしたところ、自動で閉まってくるドアクローザ付きの扉に左手親指を挟み被災した。</p>		
傷病名:部位:程度	骨折 : 左手親指		不休業
事故の型:起因物	はさまれ、巻き込まれ : 扉		
原因	不安全な状態	・脱いだ上履きが扉から遠い位置にあった。	
	不安全な行動	・上履きを取るために扉を支えていた右手を離して、扉の挟まれる部分に左手をつき体を支えてしまった。	
	安全管理上の欠陥	・作業を行うときに扉で手を挟まれないように注意、指導していなかった。	
再発防止対策	<ul style="list-style-type: none"> ・当該場所では室外で靴の履きかえができるように改善した。 ・本事例シートを現場に持参し、RKYを実施する。 		
再発防止対策に基づくリスクアセスメントの実施		有り

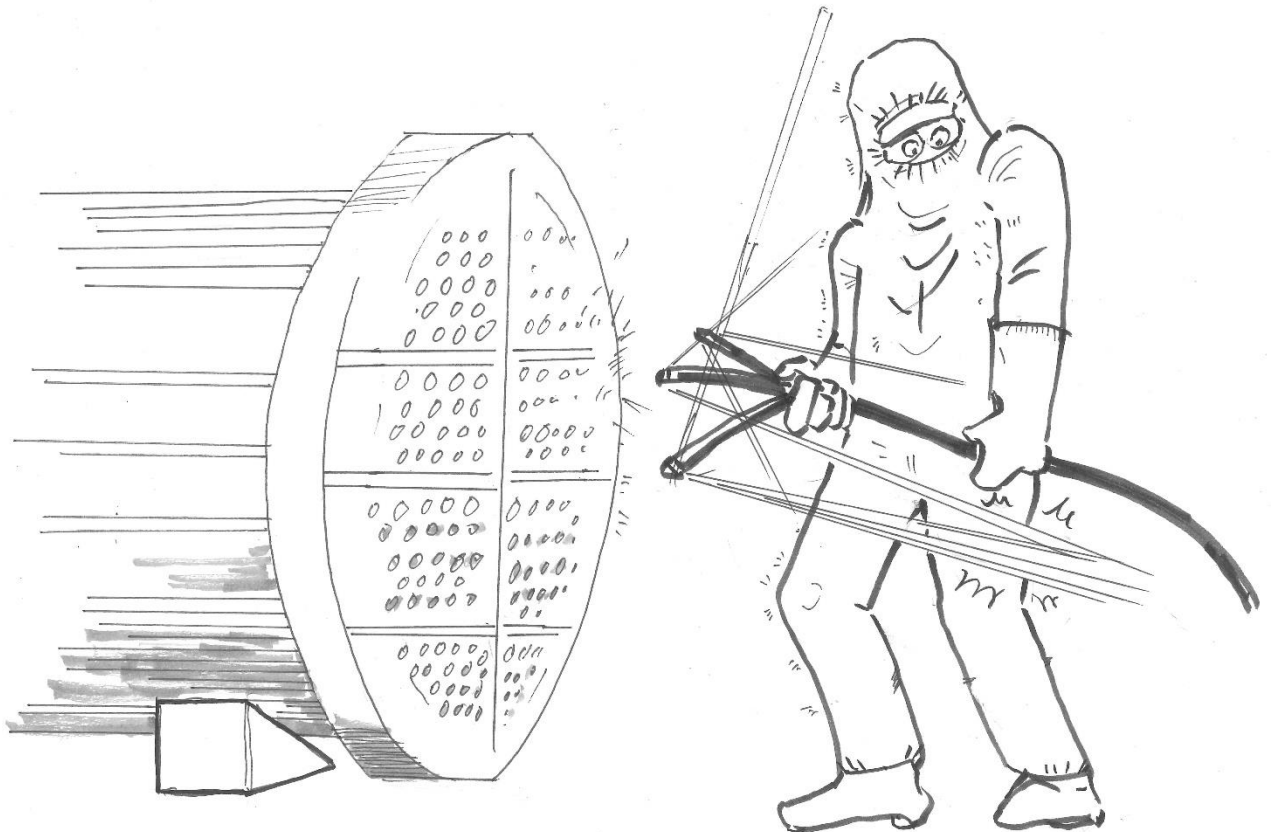
災害事例 (不休業4)		災害発生前にリスクアセスメントの実施	有り
年月日(曜日)時刻:場所		2021年4月2日(金) 10時15分	プラント内
職種:年齢:経験		作業員	51才:25年
発災時の作業内容		チューブ熱交換器のチューブバンドルをウォータージェットで洗浄していた。チューブバンドルからウォータージェットのフレキシブルホースを抜いた際、ホースが暴れて高圧水(50MPa)が左大腿に当たり切創した。	
傷病名:部位:程度		切創(1針縫合)	左大腿:不休業
事故の型:起因物		切れ、こすれ	ウォータージェット
原因	不安全な状態	・フレキシブルホースが加圧された状態になっていた。	
	不安全な行動	・フレキシブルホースの移動は毎回圧力を抜いて行っていたが、途中からは加圧のまま移動した。	
	安全管理上の欠陥	・施工要領書には「圧力を抜いて移動する」ことを記載していなかった。	
再発防止対策		<ul style="list-style-type: none"> ・フレキシブルホースの移動は圧力を抜いて行うことを要領書に記載し、教育を行い現地で確認指導する。 ・フレキシブルホースの先端部にマーキングを行い、圧力を抜くタイミングが視覚的にわかるようにする。 	
再発防止対策に基づくリスクアセスメントの実施			有り

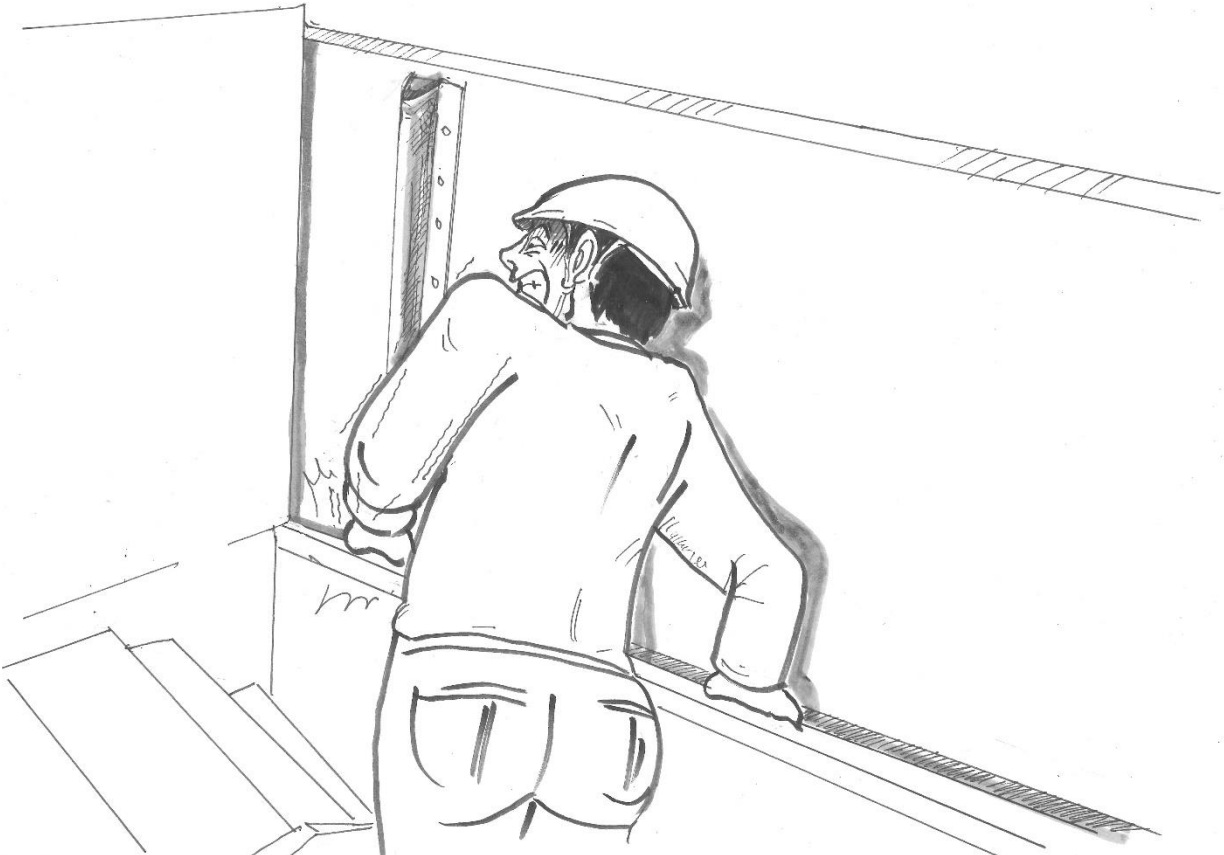
災害事例 (不休業5)		災害発生前にリスクアセスメントの実施	無し
年月日(曜日)時刻:場所		2021年4月2日(金) 14時45分	棧橋
職種:年齢:経験		作業員	68才 1年
発災時の作業内容		棧橋設置の防舷材(船舶クッション材)の取り付けボルトが緩んでいるとの連絡があり、船上で確認を行った。船のデッキに立ち手すりに手を掛けていたところ、波浪により船が揺れて、手すりと防舷材に手を挟まれた。	
傷病名:部位:程度		挫創	右手指 不休業
事故の型:起因物		はさまれ、巻き込まれ	防舷材
原因	不安全な状態	・波浪により船が揺れていた。	
	不安全な行動	・揺れる船上で接触の危険のある手すりに手をかけて確認を行っていた。	
	安全管理上の欠陥	・非定常作業における事前(KY)ミーティングを実施していなかった。 ・作業における「危険」に対する指導・注意喚起が不足していた。	
再発防止対策		・船上、海上業務特有の危険要因および禁止事項を再教育する。 ・非定常作業実施時の要領書を作成し、KYを実施してから作業を行う。	
再発防止対策に基づくリスクアセスメントの実施			有り

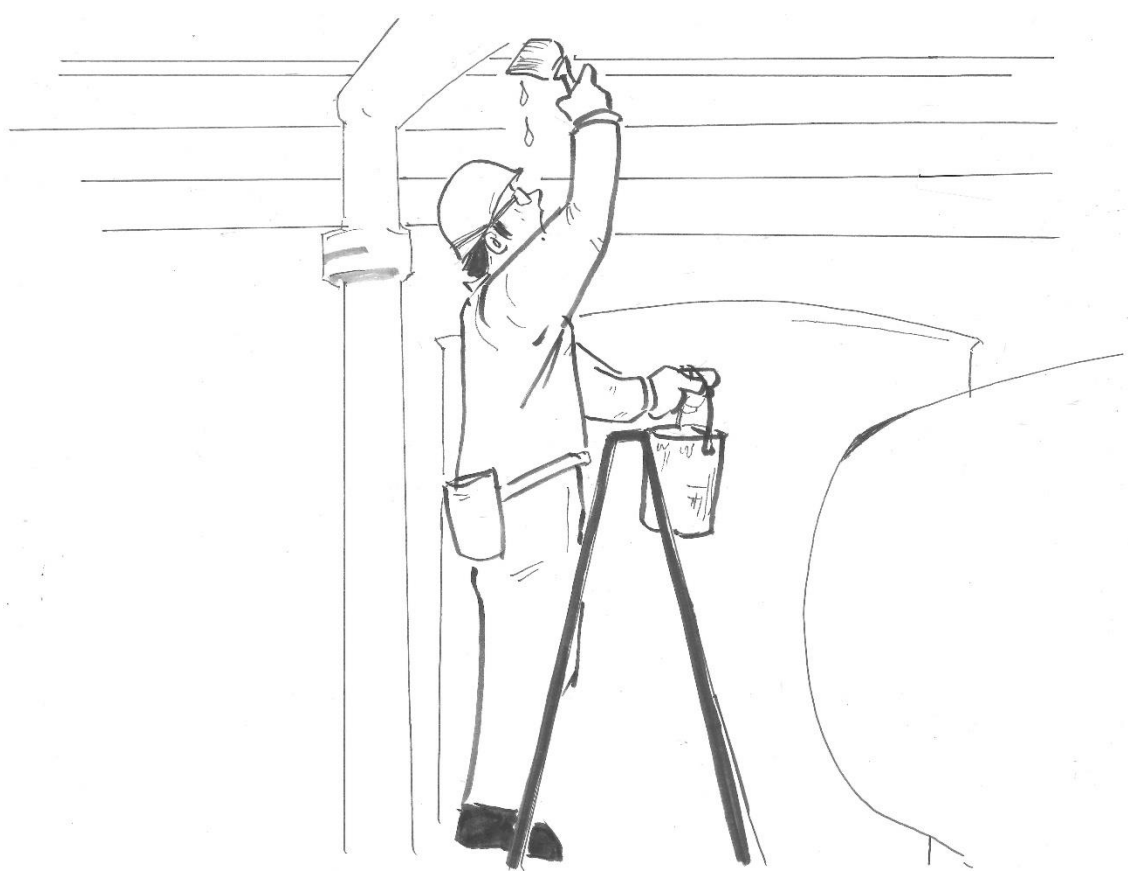
災害事例 (不休業6)		災害発生前にリスクアセスメントの実施	有り
年月日(曜日)時刻:場所	2021年4月7日(水)	11時30分	: プラント内
職種:年齢:経験	電気・計装工	: 40才	: 2カ月
発災時の作業内容	<p>脚立を使用して電線管の塗装作業を行っていた。</p> <p>頭上の電線管を塗装中、塗料が垂れて左目に入った。</p>		
傷病名:部位:程度	炎症	: 左目	: 不休業
事故の型:起因物	有害物等との接触 : 塗料		
原因	不安全な状態	・隙間がある保護メガネを着用していた。	
	不安全な行動	・塗装箇所の真下に顔がある状態で作業した。	
	安全管理上の欠陥	・以前にも同様の事例があったが、作業員に水平展開していなかった。	
再発防止対策	<ul style="list-style-type: none"> ・作業内容に応じて面体を着用する。 ・作業責任者は経験の浅い作業員に対して、塗装箇所の真下に顔を入れて作業しないよう指導する。 ・作業員に対し本事例を教育し、現地で確認指導する。 		
再発防止対策に基づくリスクアセスメントの実施		有り

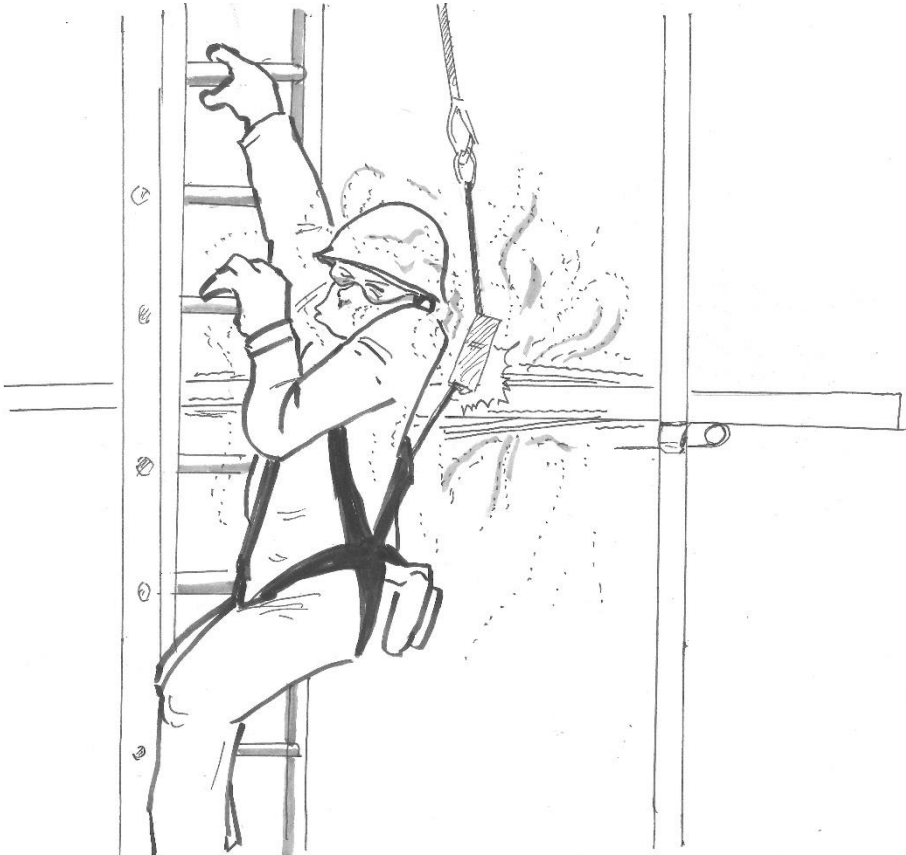
災害事例 (不休業7)		災害発生前にリスクアセスメントの実施	有り
年月日(曜日)時刻:場所	2021年4月11日(日)	14時30分	プラント内
職種:年齢:経験	作業員	21才	3年
発災時の作業内容	腐食配管の取替作業中、はしごを降りる際に墜落制止用器具の金具部分が足場板に当たったため、足場板上に落ちていた錆が保護メガネの隙間から左目に入り負傷した。		
傷病名:部位:程度	眼内異物	左目	不休業
事故の型:起因物	飛来、落下	足場板	
原因	不安全な状態	<ul style="list-style-type: none"> ・足場板上に錆が落ちていた。 ・保護メガネは上部、サイドに隙間があるものを使用していた。 	
	不安全な行動	<ul style="list-style-type: none"> ・足場板上に錆や異物がないか確認していなかった。 	
	安全管理上の欠陥	<ul style="list-style-type: none"> ・作業エリアの周囲の状況を確認し、注意、声かけをしていなかった。 	
再発防止対策	<ul style="list-style-type: none"> ・作業エリアの周囲の状況を確認し、注意、声かけを行う。 ・足場板上の錆などの異物を定期的に除去する。 ・保護メガネは上部、サイドにカバーが付いているものを必要に応じて使用する。 		
再発防止対策に基づくリスクアセスメントの実施		有り

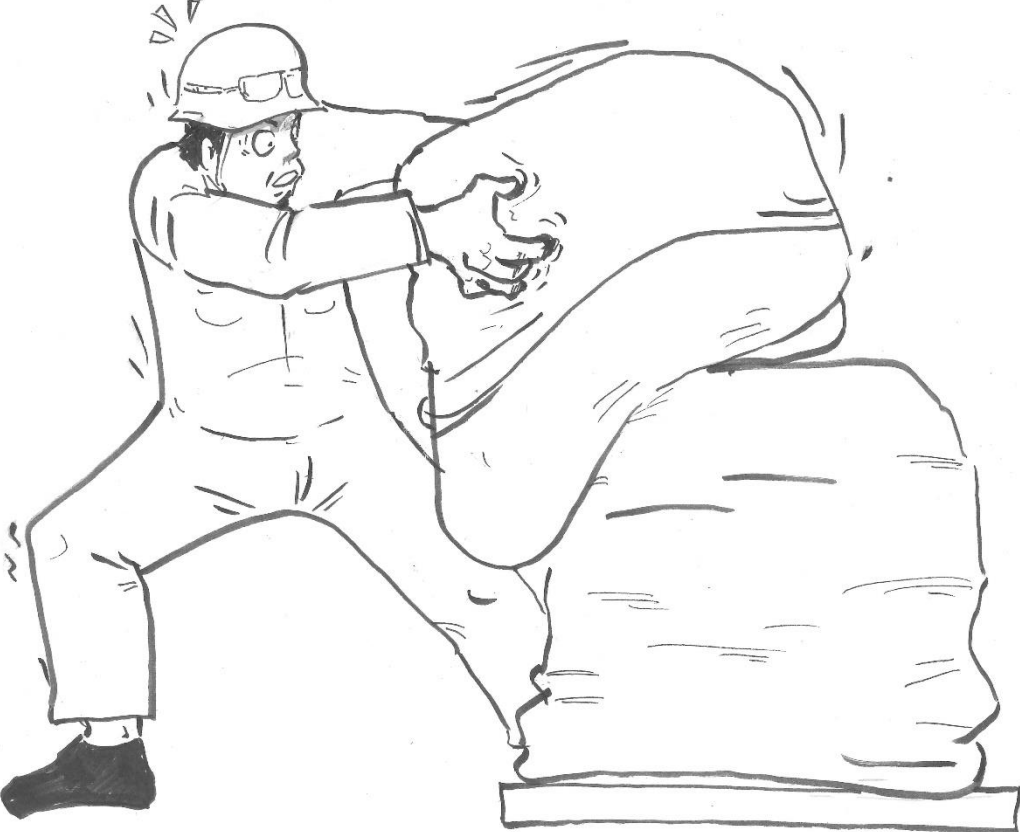
災害事例 (不休業8)		災害発生前にリスクアセスメントの実施	無し
年月日(曜日)時刻:場所		2021年4月20日(火) 7時20分	包装工場
職種:年齢:経験		作業員	42才 6年4ヵ月
発災時の作業内容		フォークリフトでワンウェイバッグ(500kg)を2段積みしたあと、上段バッグに防塵用ポリ袋を掛ける作業をしていた。その際、上段のバッグが崩れ落ちかけたため、とっさに両手でバッグを押さえようとして逃げ遅れ、バッグと床面との間に左足を挟まれた。	
傷病名:部位:程度		靭帯損傷	左足 不休業
事故の型:起因物		はさまれ、巻き込まれ	ワンウェイバッグ
原因	不安全な状態	<ul style="list-style-type: none"> ・2段積みされた上段バッグの中心が、下段バッグの中心からずれていた。 ・バッグ内のエアールが抜き切れていない不安定な状態であった。 	
	不安全な行動	<ul style="list-style-type: none"> ・上段バッグが荷崩れを起こした際、とっさに両手でバッグを押さえた。 	
	安全管理上の欠陥	<ul style="list-style-type: none"> ・荷崩れする可能性のある2段積み作業をさせた。 ・荷崩れに対する注意喚起が不十分だった。 	
再発防止対策		<ul style="list-style-type: none"> ・不安定な荷の場合には2段積みをしないことを徹底する。 ・2段積みする場合には荷崩れ防止対策を講ずる。(コンテナ、ラック使用) 	
再発防止対策に基づくリスクアセスメントの実施			有り

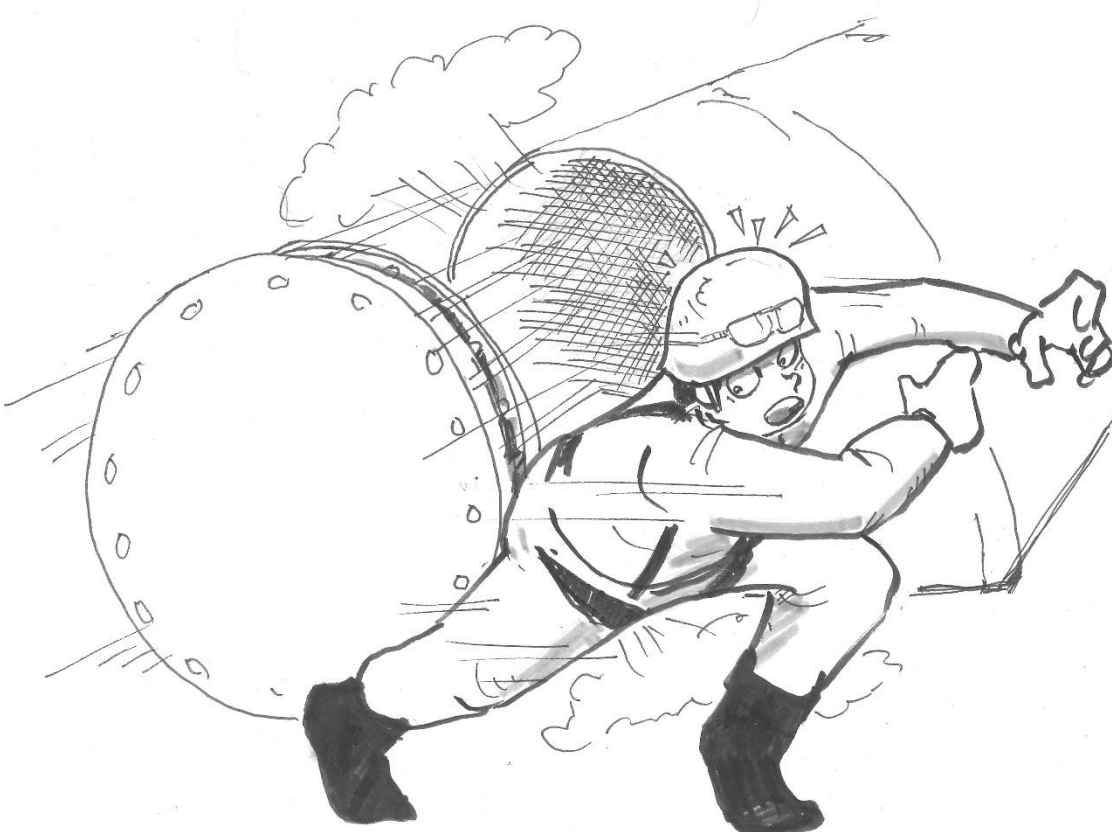
災害事例 (不休業9)		災害発生前にリスクアセスメントの実施	有り
年月日(曜日)時刻:場所	2021年4月22日(木)	14時50分	プラント内
職種:年齢:経験	作業員	54才	35年
発災時の作業内容	<p>冷凍機の吸入ノズルへの閉止フランジ (OD840×t85、約230kg) 取り付け作業が終了し、気密試験を開始した。</p> <p>50kPaで10分圧力保持後、取り付けた閉止フランジが圧力に耐えられず吹き飛び、左臀部と右踵に接触した。</p>		
傷病名:部位:程度	切創	左臀部	不休業
事故の型:起因物	飛来、落下	閉止フランジ	
原因	不安全な状態	・ 抜け防止フックへの固定がされていなかった。	
	不安全な行動	・ 抜け防止フックへの固定をしないまま気密試験を実施した。	
	安全管理上の欠陥	・ 施工要領書に抜け防止フックへの固定の記載がされていなかった。	
再発防止対策	<ul style="list-style-type: none"> ・ 閉止フランジの構造、固定方法を施工要領書に記載し、それを看板化する。 ・ 重要事例として、構内作業協力会社へ教育し、実施状況の確認、指導を行う。 		
再発防止対策に基づくリスクアセスメントの実施			有り

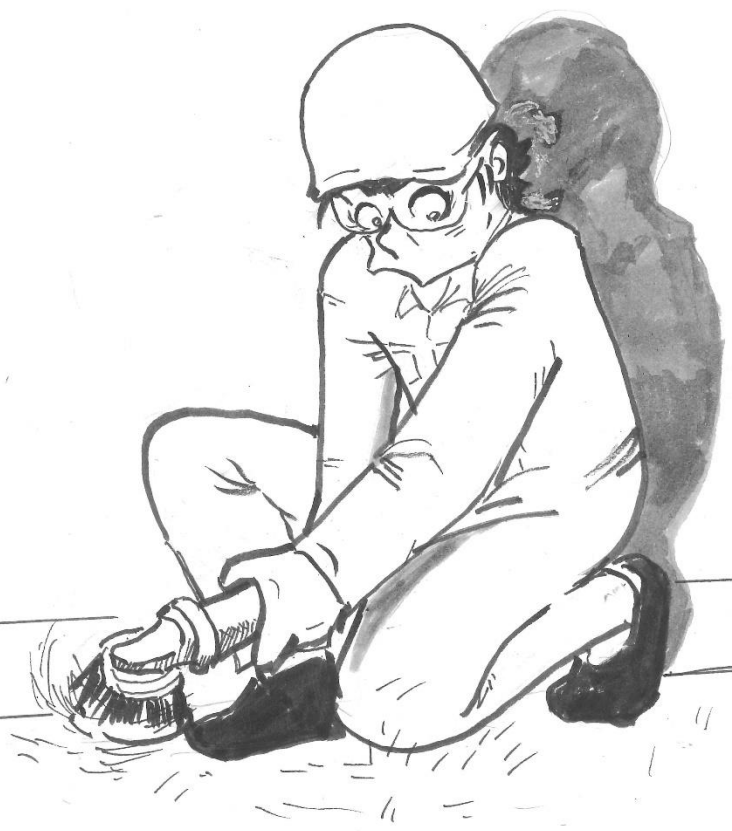
災害事例 (不休業10)		災害発生前にリスクアセスメントの実施	有り
年月日(曜日)時刻:場所	2021年5月4日(火)	11時	: プラント内
職種:年齢:経験	鉄工	: 35才	: 7ヵ月
発災時の作業内容	タンク開放検査において、底板の隅肉溶接線の下地処理のためワイヤーバフ掛けを実施していた。膝をついた際、底板上に飛散していたワイヤー(針金)が刺さり負傷した。		
傷病名:部位:程度	挫創	: 右膝	: 不休業
事故の型:起因物	その他	:	ワイヤーバフ
原因	不安全な状態	・ワイヤーバフが劣化し、ワイヤーが底板上に落ちていた。	
	不安全な行動	・劣化したワイヤーバフを使用した。 ・保護具(エプロン等)を着用せずに、抜けたワイヤーの上に膝をついた。	
	安全管理上の欠陥	・劣化したワイヤーバフを保管していた。 ・ワイヤーバフの使用前点検指導が不十分だった。 ・日頃から保護具着用指示、指導が不十分だった。	
再発防止対策	<ul style="list-style-type: none"> ・劣化したワイヤーバフは廃棄する。 ・ワイヤーバフは使用前点検を行い、不具合があった場合には使用しないことを徹底する。 ・日頃から保護具着用指示の指導を行う。 		
再発防止対策に基づくリスクアセスメントの実施		有り

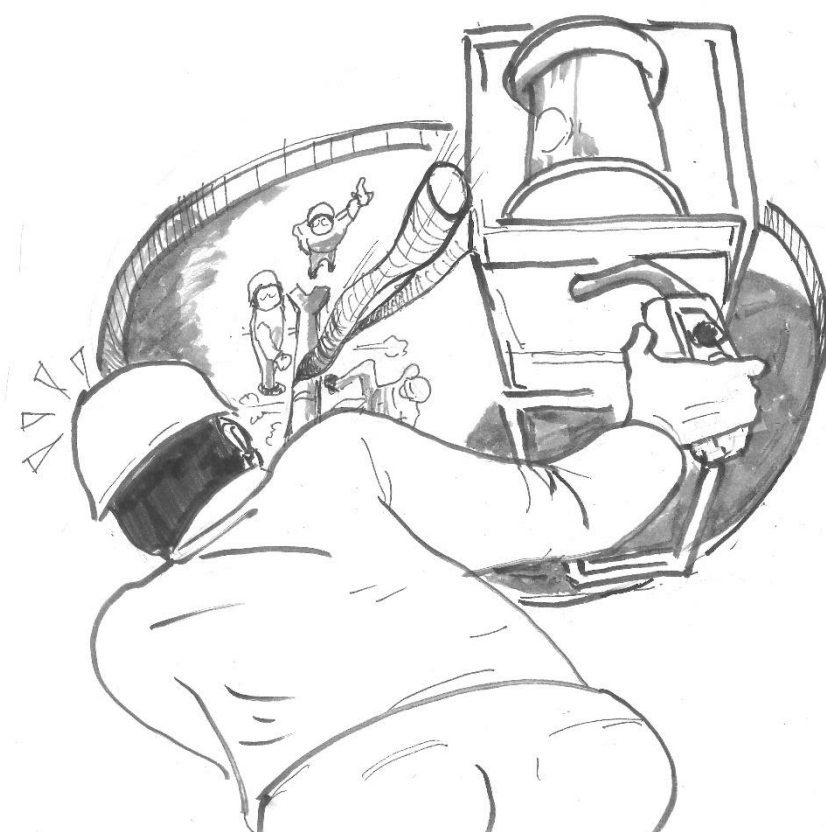
災害事例 (不休業11)		災害発生前にリスクアセスメントの実施	有り
年月日(曜日)時刻:場所		2021年5月18日(火) 11時15分	プラント内
職種:年齢:経験		作業員	50才 30年
発災時の作業内容		球形タンク開放検査のため、タンク内部にロータリーデッキを組み立てていた。 組立治具をタンク上部のウインチで吊り上げて組立を開始した際、ウインチのワイヤーが根元から外れ、治具が落下し左膝に接触した。	
傷病名:部位:程度		挫滅創(3針縫合)	左膝 不休業
事故の型:起因物		飛来、落下	ウインチ
原因	不安全な状態	・ワイヤーの余巻が不足していた。	
	不安全な行動	・ワイヤーの余巻が不足するまで引き出して作業を行った。	
	安全管理上の欠陥	・タンク高さと同作業内容に対応した器具を選定していなかった。 ・ワイヤーの余巻に対する認識が不足していた。	
再発防止対策		・タンクの高さを考慮し、ワイヤーの余巻を5巻き以上確保して運用する。 ・ワイヤーのそれ以上引き出してはいけない範囲に色を付ける。	
再発防止対策に基づくリスクアセスメントの実施			有り

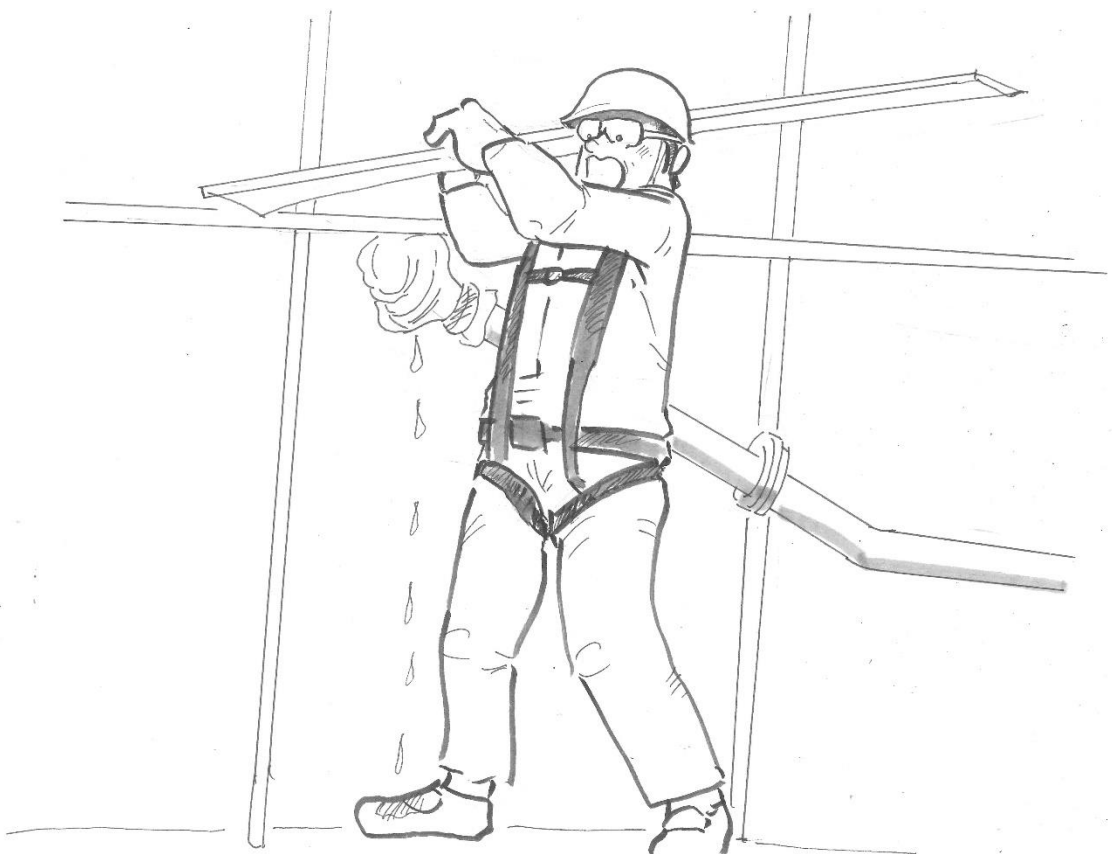
災害事例 (不休業14)		災害発生前にリスクアセスメントの実施	有り
年月日(曜日)時刻:場所		2021年6月10日(木) 12時35分	: 構内
職種:年齢:経験		作業員	: 22才 : 6年
発災時の作業内容		廃硫酸再生装置の撤去工事で障害となる足場の解体作業中、ビニールで養生されていた配管フランジ部分から滴下した硫酸がかかり負傷した。	
傷病名:部位:程度		薬傷	: 左足甲 : 不休業
事故の型:起因物		有害物等との接触	: 配管養生部(ビニール)
原因	不安全な状態	・ビニールが破れていた。	
	不安全な行動	・耐酸保護具を着用していなかった。 (作業エリアに硫酸があることは客先から監督に周知していた)	
	安全管理上の欠陥	・破れているビニール養生を放置していた。 ・耐酸保護具着用の指示をしていなかった。	
再発防止対策		<ul style="list-style-type: none"> ・開放した硫酸配管についてはビニール養生を禁止し、ブラインドフランジまたはヘキサプラグを使用する。 ・耐酸保護具(耐酸服、耐酸靴、耐酸ヘルメット等)を着用する。 ・経験が浅い作業員には硫酸の危険性を教育する。 	
再発防止対策に基づくリスクアセスメントの実施			有り

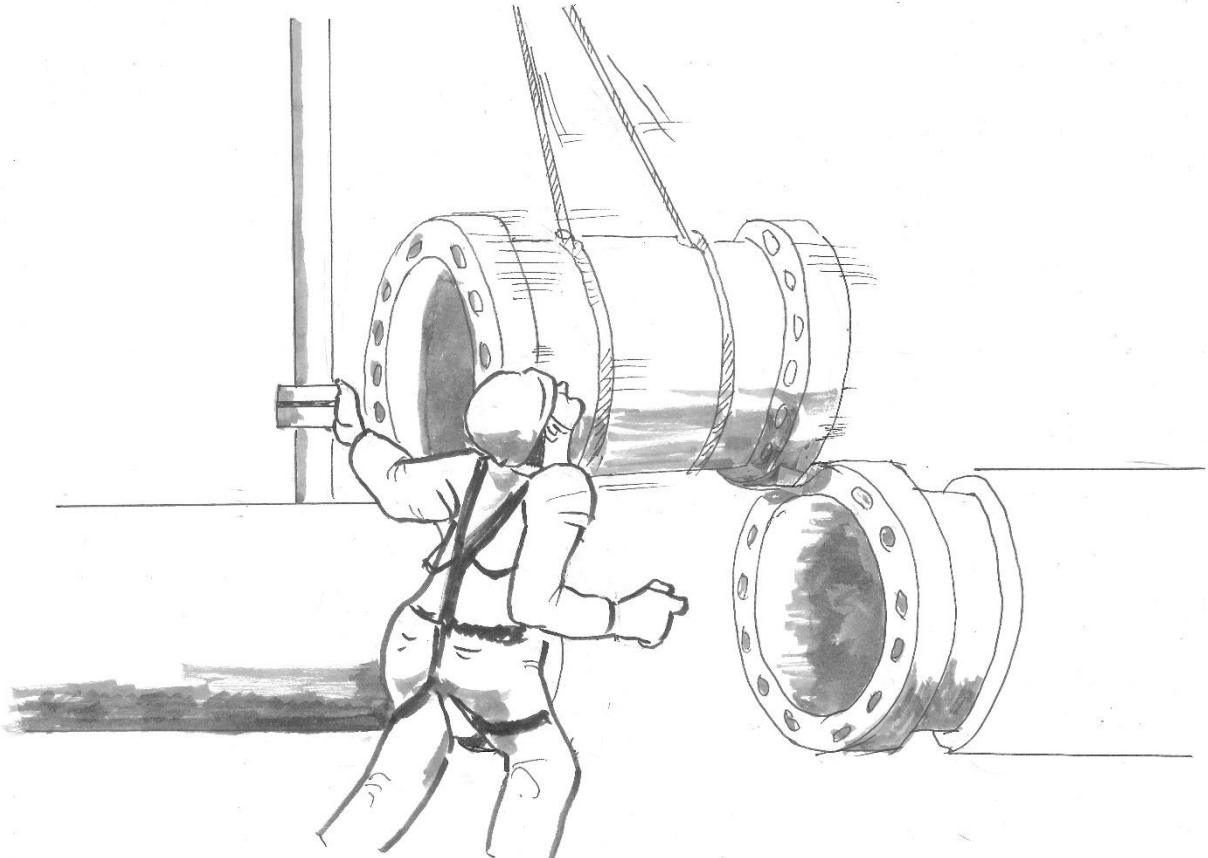
災害事例 (不休業15)		災害発生前にリスクアセスメントの実施	有り
年月日(曜日)時刻: 場所	2021年6月26日(土)	12時30分	構内
職種: 年齢: 経験	作業員	29才	11年
発災時の作業内容	ラインストレーナー(サイズ20B、重量約500kg)をつり上げた時に、トロリークレーンとストレーナーのセンター位置が合っていなかったため荷振れし、既設配管とストレーナーの間に指を挟んだ。		
傷病名: 部位: 程度	骨折	左手薬指	不休業
事故の型: 起因物	はさまれ、巻き込まれ : トロリークレーン		
原因	不安全な状態	・ストレーナーの重心と既設トロリーの中心がずれていた。	
	不安全な行動	・ストレーナーの振れる方向に手を置いていた。	
	安全管理上の欠陥	・玉掛け作業の教育指導が不十分だった。	
再発防止対策	<ul style="list-style-type: none"> ・危険な動線(ラインオブファイヤー)に身体を置かない行動について、全作業員へ周知および各所に資料を掲示する。 ・荷のズレ防止対策として既設トロリービームに鋼材を設置し、重心でつれるようにする。 ・「玉掛け3・3・3運動」の励行および、介錯ロープを使用する。 		
再発防止対策に基づくリスクアセスメントの実施		有り

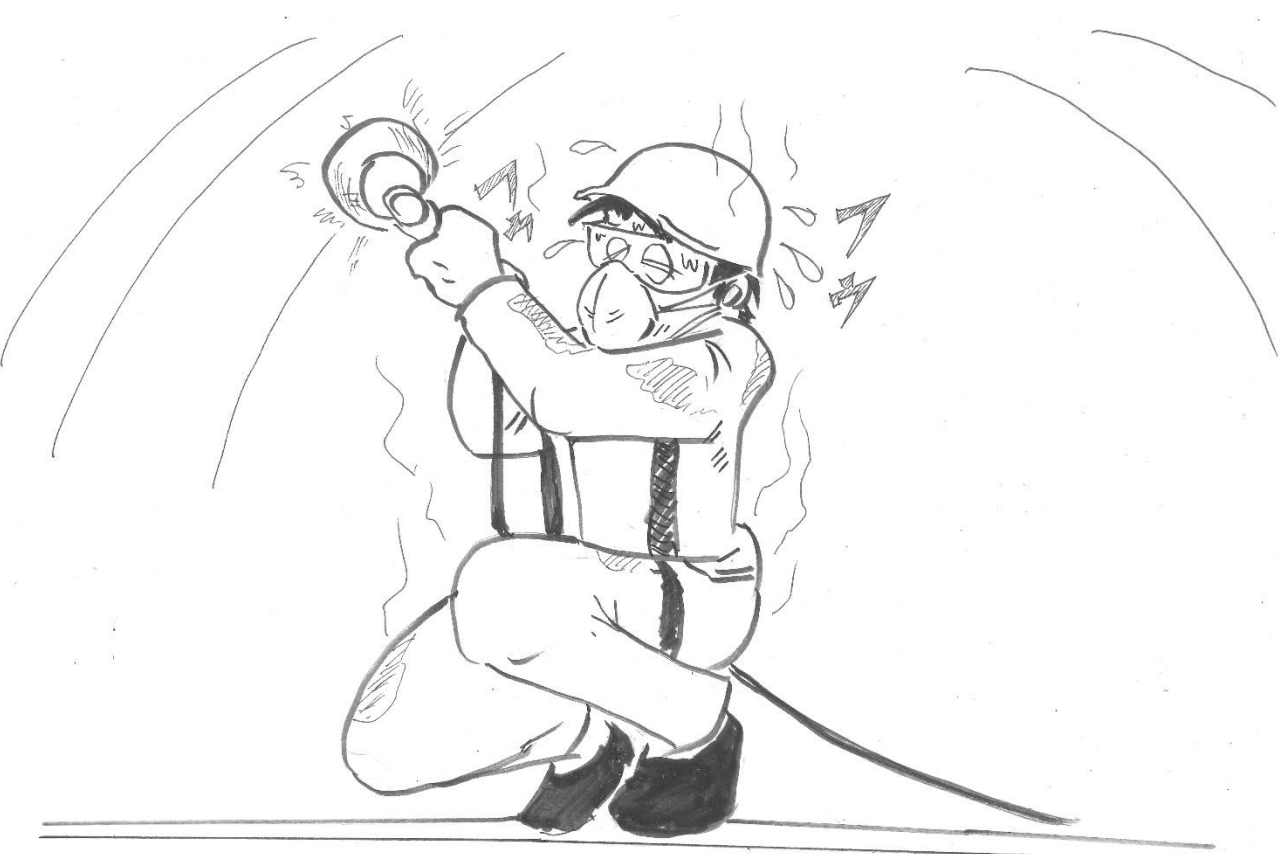
災害事例 (不休業16)		災害発生前にリスクアセスメントの実施	有り
年月日(曜日)時刻:場所	2021年6月29日(火)	12時5分	: プラント内
職種:年齢:経験	作業員	: 22才	: 2年
発災時の作業内容	球形タンクの内部バフ掛けで防塵マスクを着用して作業していた。 9:00~10:20 作業 → 休憩(水分補給) 11:00~11:50 作業 → 休憩室へ戻る。 12:05 休憩室でうずくまっており、横にさせると痙攣起こしたため救急搬送した。病院で熱中症の診断を受け、点滴3本投与した。		
傷病名:部位:程度	熱中症	: —	: 不休業
事故の型:起因物	高温・低温の物との接触	:	環境等
原因	不安全な状態	・高温環境下の作業であった。(WBGT値26.8℃)	
	不安全な行動	・体調不良(睡眠不足)で作業を行った。	
	安全管理上の欠陥	・作業前の体調確認が不十分だった。 ・WBGT値および防塵マスク着用による連続作業時間の管理が出来ていなかった。	
再発防止対策	・睡眠不足など、作業前の体調確認を徹底する。 ・WBGT値25℃で、球形タンク頭頂部からの散水冷却を実施する。 ・アイスベストを着用して作業を行う。		
再発防止対策に基づくリスクアセスメントの実施		有り

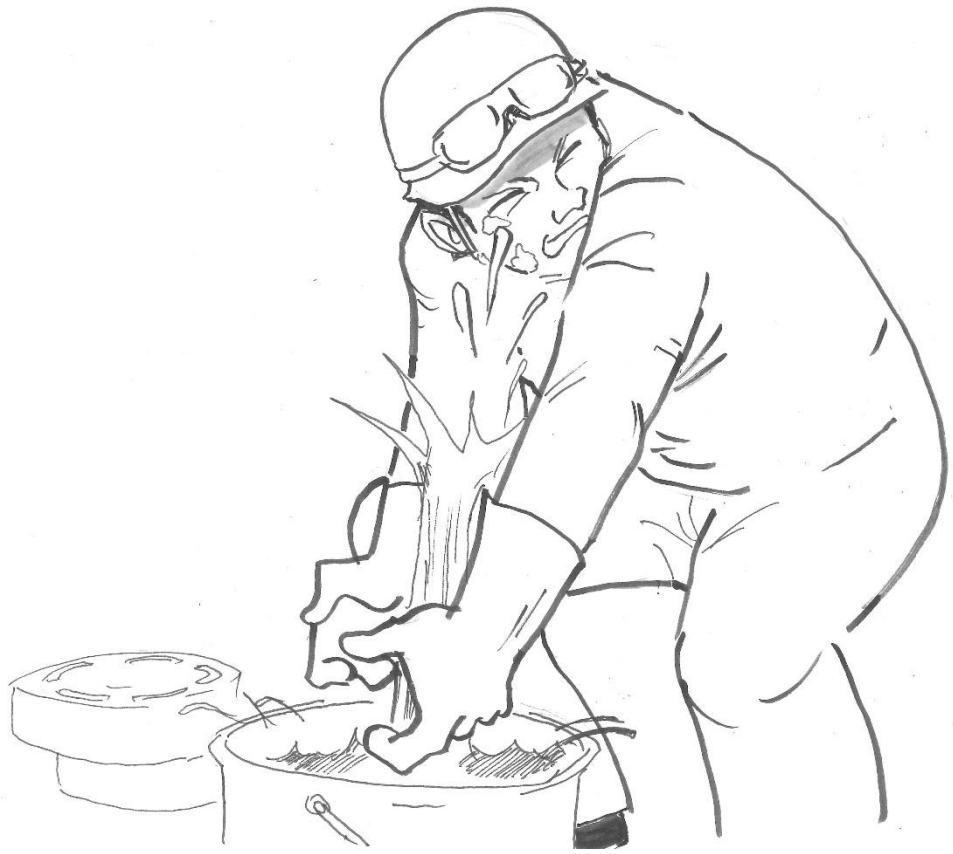
災害事例 (不休業 17)		災害発生前にリスクアセスメントの実施	有り
年月日(曜日)時刻:場所		2021年6月30日(水) 11時50分	: プラント内
職種:年齢:経験		作業員	: 28才 : 9年
発災時の作業内容		<p>圧縮機の点検整備を実施していた。</p> <p>部品を外してペール缶に入れた洗浄液(キシレン)にて洗浄作業を開始した。洗浄液から部品を取り出す時に手が滑って部品を液中に落とし、洗浄液が跳ね返って両目に被液した。</p> <p>作業開始時はゴーグルを着用していたが、途中クリアランス確認でゴーグルを外し、そのまま作業を行っていた。</p>	
傷病名:部位:程度		薬傷	: 両目 : 不休業
事故の型:起因物		有害物等との接触	: キシレン
原因	不安全な状態		
	不安全な行動	<ul style="list-style-type: none"> 途中でゴーグルを外して作業を行った。 滑り止めのないゴム手袋を着用した。 	
	安全管理上の欠陥	<ul style="list-style-type: none"> 作業計画段階での保護具(滑り止めのあるゴム手袋)の指示が適切でなかった。 途中でゴーグルを外すことによる危険性の教育が不十分だった。 	
再発防止対策		<ul style="list-style-type: none"> 滑らないゴム手袋を着用する。 作業途中でゴーグルを外さないことを徹底する。 	
再発防止対策に基づくリスクアセスメントの実施			有り

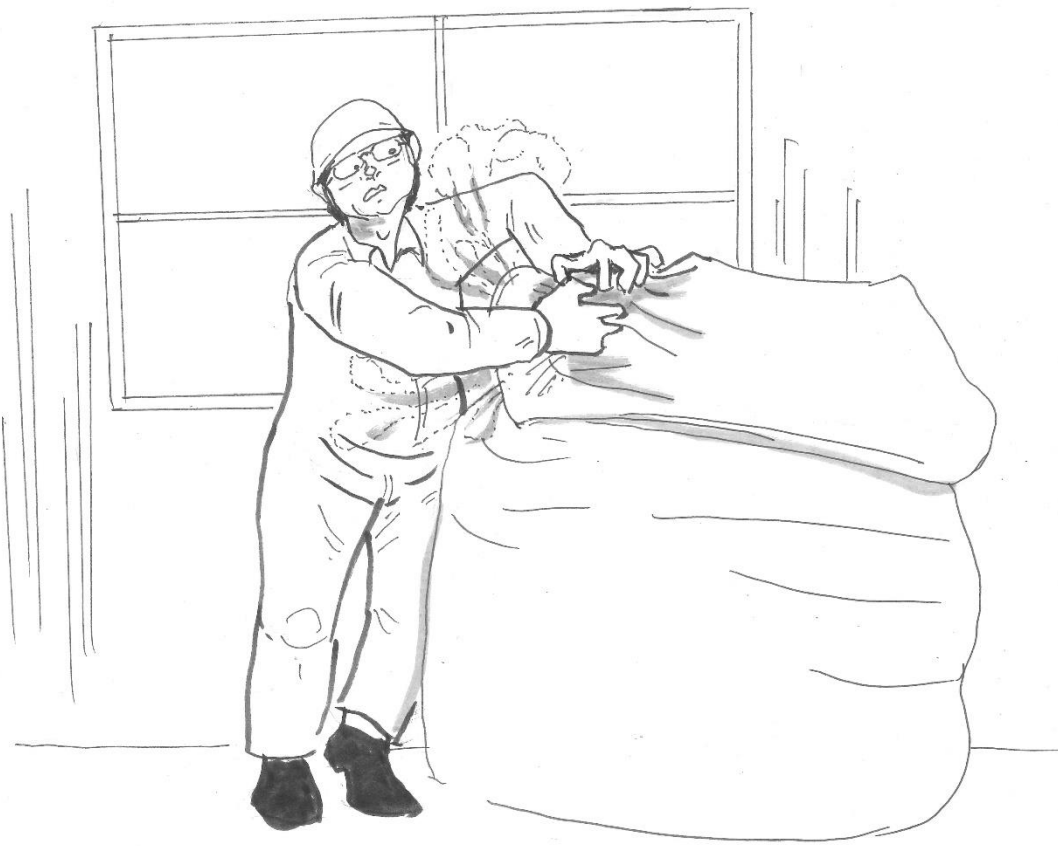
災害事例 (不休業18)		災害発生前にリスクアセスメントの実施	無し
年月日(曜日)時刻:場所	2021年7月2日(金)	9時15分	: プラント建屋内
職種:年齢:経験	作業員	: 53才	: 1ヵ月
発災時の作業内容	フレコンバッグに入った粉体原料(有害物に該当)を投入する作業を終えフレコンバックを片付ける作業を実施中、胸の高さ(目線に近い場所)でフレコンバックを折り畳んだため、フレコンバッグ内部に付着していた微量の粉体が舞い上がり、メガネとの隙間から左目に入った。		
傷病名:部位:程度	薬傷	: 左目角膜	: 不休業
事故の型:起因物	有害物等との接触		: 粉体
原因	不安全な状態	・フレコンバッグ内部に微量の粉体が付着していた。	
	不安全な行動	・胸の高さ(目線に近い場所)でフレコンバックを折り畳んだ。 ・適正な保護具(ゴーグル等)を着用せず作業を行った。	
	安全管理上の欠陥	・適正な保護具(ゴーグル等)着用の指示が不十分だった。	
再発防止対策	・本作業時はゴーグル等の適正な保護具を着用する。 ・フレコンバッグの充填口側を体と反対方向に向けてから作業する。		
再発防止対策に基づくリスクアセスメントの実施			無し

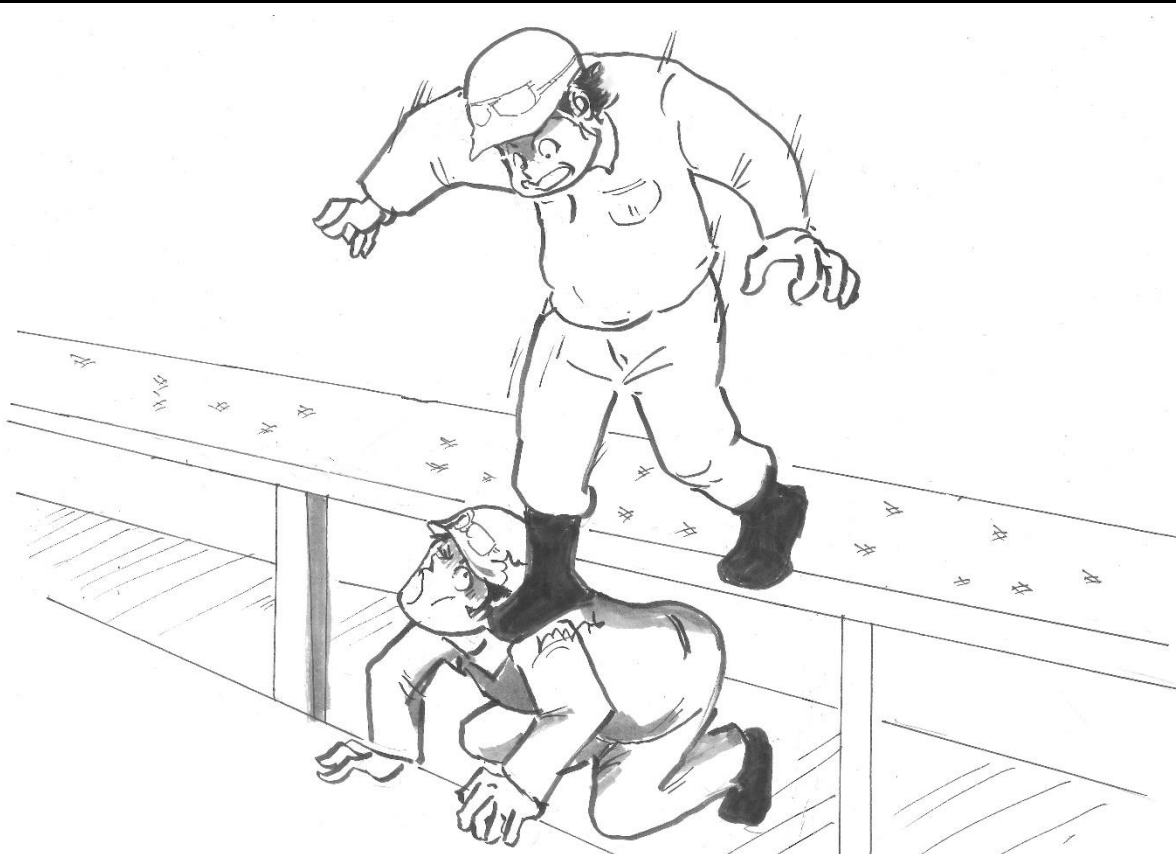
災害事例 (不休業19)		災害発生前にリスクアセスメントの実施	有り
年月日(曜日)時刻:場所	2021年7月20日(火)	13時50分	: プラント内
職種:年齢:経験	作業員	: 35才	: 8年
発災時の作業内容	<p>シフター下のフレキの破れの確認作業を終えて、シフター(高さ850mm)から出ようとしたところ、別の作業員が上部ステージから飛び降りたため、足が被災者の首部に接触した。</p> <p>10日後くらいに「頭痛」と「吐き気」が出始めた。更に10日経過しても症状が変わらないため、整形外科を受診した。</p>		
傷病名:部位:程度	頸椎挫傷	: 首	: 不休業
事故の型:起因物	激突され	:	シフター
原因	不安全な状態		
	不安全な行動	・別の作業員が上部ステージから飛び降りた。(近道行為)	
	安全管理上の欠陥	・安全基本行動の指導が不十分だった。	
再発防止対策	・近道行為禁止等、安全基本行動の周知教育を行い、現地で確認指導する。		
再発防止対策に基づくリスクアセスメントの実施			有り

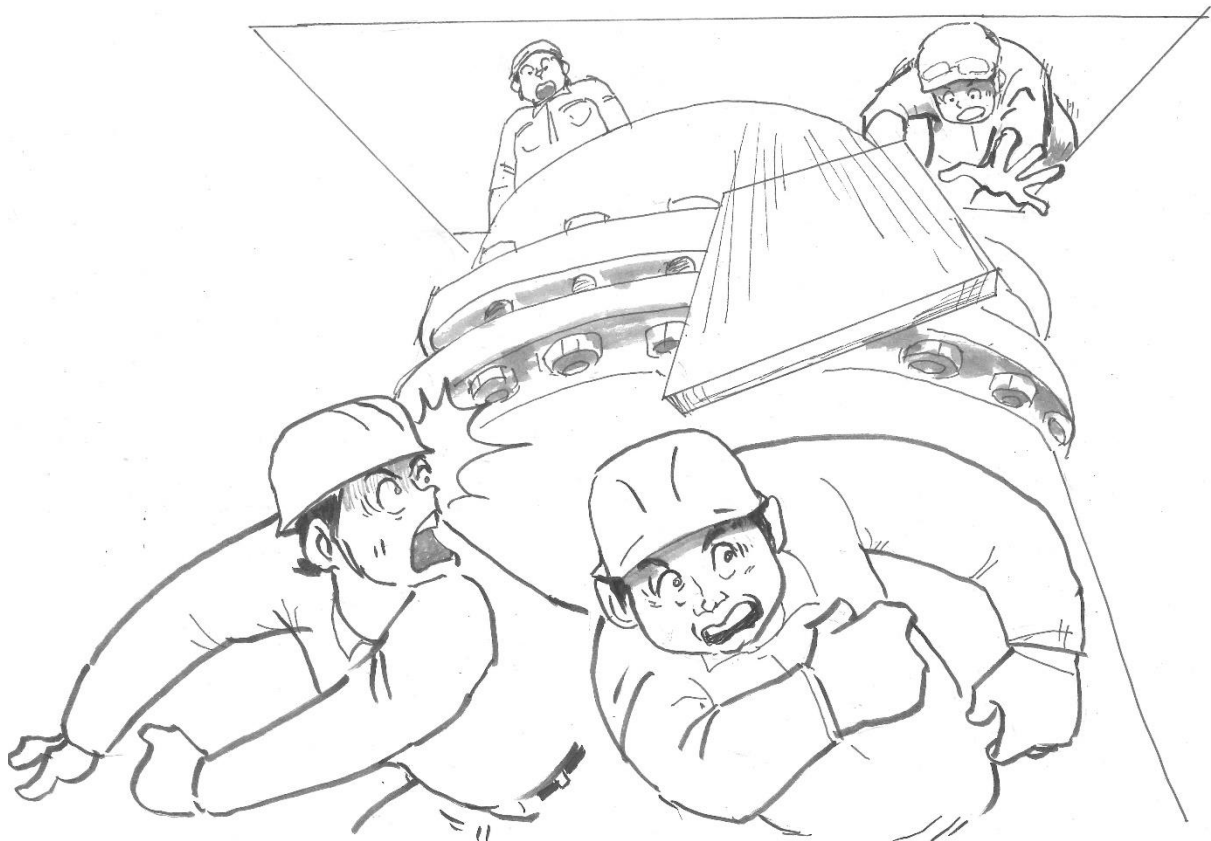
災害事例 (不休業22)		災害発生前にリスクアセスメントの実施	無し
年月日(曜日)時刻:場所	2021年10月1日(金)	14時50分	プラント内
職種:年齢:経験	作業員	46才	23年
発災時の作業内容	3階で機器の取り外し作業を行っていた際、取り外していた床開口部カバー(約20Kg)を復旧しようとして、誤って開口部から2階フロアへ落下させてしまい、2階フロアで別の作業をしていた作業員に当たり負傷させた。		
傷病名:部位:程度	打撲	左足首	不休業
事故の型:起因物	飛来、落下		開口部
原因	不安全な状態	・2階フロアの立ち入り禁止措置がされていなかった。	
	不安全な行動	・落下の危険性がある場所で上下作業をしていた。 ・開口部カバーの脱着を行う際、チェンブロックを使用しなかった。	
	安全管理上の欠陥	・落下の危険性がある場所で上下作業をさせていた。 ・3階で作業中、2階フロアの立ち入り禁止措置を指示していなかった。	
再発防止対策	<ul style="list-style-type: none"> ・落下の危険性がある場合は上下作業を禁止する。 ・開口部カバーの脱着はチェンブロックを使用する。 		
再発防止対策に基づくリスクアセスメントの実施			有り

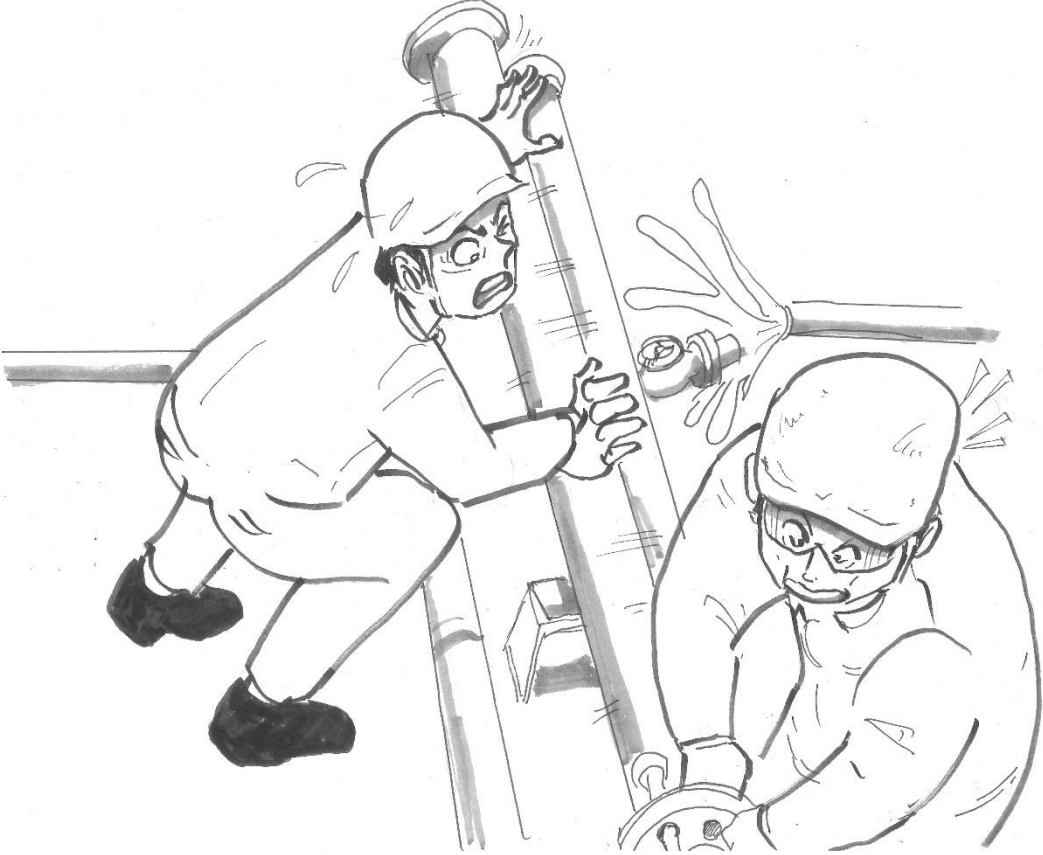
災害事例 (不休業 23)		災害発生前にリスクアセスメントの実施	有り
年月日(曜日)時刻: 場所		2021年10月29日(金) 10時	プラント内
職種: 年齢: 経験		作業員 : ①47才、②31才	: ①17年、②1年
発災時の作業内容		配管(100A、長さ1.4m、約25kg)敷設工事を実施中、配管をサポートに乗せて仮合わせをした。その後ボルトを差し込もうとしたが、芯がずれて入らなかったため、配管を水平に勢いよく押した際、配管がサポートから落下(500mm)した。この時、既設小口径樹脂製ノズルに接触して折損し、次亜塩素酸ナトリウムが飛散して2名が被液した。	
傷病名: 部位: 程度		薬傷 : ①右腕、右足 ②左目	: 不休業
事故の型: 起因物		有害物等との接触	: 配管
原因	不安全な状態	・敷設する配管が仮固定されていなかった。	
	不安全な行動	・敷設する配管が仮固定されていないにも関わらず、無理に水平方向に勢いよく押し込んだ。	
	安全管理上の欠陥	・敷設する配管の仮固定を指示していなかった。 ・作業環境(在液の樹脂配管)の周知が不十分だった。 ・在液樹脂配管の養生指示が不足していた。	
再発防止対策		・敷設する配管は仮固定を行う。 ・周辺樹脂配管の現地確認を行い養生を行う。	
再発防止対策に基づくリスクアセスメントの実施			有り

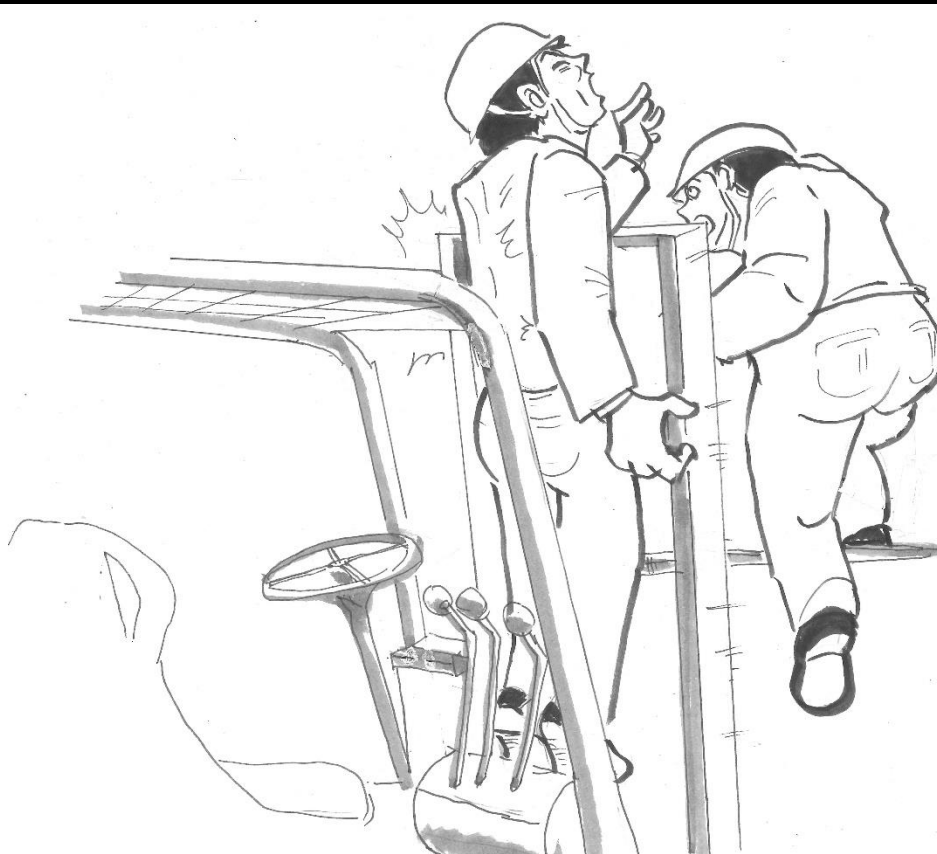
災害事例 (不休業24)		災害発生前にリスクアセスメントの実施	有り
年月日(曜日)時刻:場所		2021年11月16日(火) 11時25分	: プラント内
職種:年齢:経験		作業員	: 32才 : 5年
発災時の作業内容		<p>エレベーターの荷重試験作業中、荷重試験用のウェイト台車をフォークリフトで搬入しようとしていたが、台車がエレベーター床に収まらないため、チェーンブロックで引き込もうとした。</p> <p>運転者は、フォークリフトから離れて玉掛け作業に向かった。被災者は、フォークリフトのマストの裏側から上り補助作業をしようとした。この時、被災者の足がマスト操作レバーに接触して、マストが運転席側に傾き、被災者の右足がマストと運転席の支柱に挟まれた。</p>	
傷病名:部位:程度		挫傷、神経麻痺	: 足、腰 : 不休業
事故の型:起因物		はさまれ、巻き込まれ	: フォークリフト
原因	不安全な状態	・フォークリフトのエンジンがかかったままになっていた。	
	不安全な行動	<ul style="list-style-type: none"> ・運転者は、フォークリフトにキーを挿したまま離れた。 ・被災者は、マストと運転席の間に上った。 	
	安全管理上の欠陥	・フォークリフト作業の禁止事項についての教育指導が不十分だった。	
再発防止対策		・フォークリフト作業の禁止事項についての教育指導し、遵守させる。	
再発防止対策に基づくリスクアセスメントの実施			有り

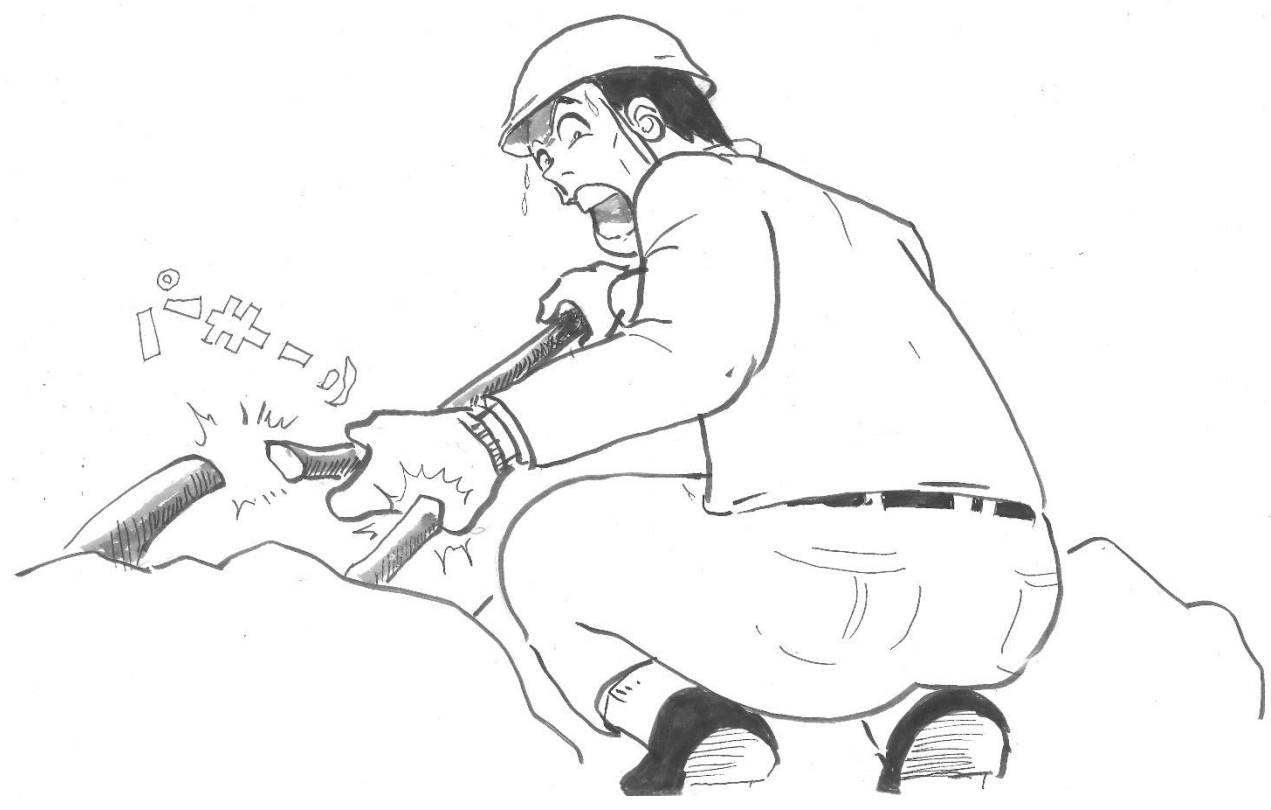
災害事例 (不休業 25)		災害発生前にリスクアセスメントの実施	無し
年月日(曜日)時刻: 場所		2021年11月18日(木) 14時10分	: 現場
職種: 年齢: 経験		作業員	: 67才 : 20年
発災時の作業内容		<p>地中基礎撤去工事で鉄筋の除去作業をしていた。</p> <p>鉄筋をグラインダーで切り込み後、手前に引いた際、鉄筋がちぎれた反動で隣にあった鉄筋切断面のバリに左手が当たり切創した。</p>	
傷病名: 部位: 程度		切創	: 左手 : 不休業
事故の型: 起因物		切れ、こすれ	: 鉄筋
原因	不安全な状態	・鉄筋切断面にバリが残っていて養生されていなかった。	
	不安全な行動	<ul style="list-style-type: none"> ・薄手の手袋で作業していた。 ・鉄筋の切断をグラインダーで切り目は入れたが、最後は人力で行った。 	
	安全管理上の欠陥	・本作業についての具体的な安全指示ができていなかった。	
再発防止対策		<ul style="list-style-type: none"> ・鉄筋は確実に切断する。 ・鉄筋は根元で切断する。根元で切れない場合は先端をハンマーで曲げておく、もしくは、先端の養生をする。 ・グラインダー作業は革手袋を着用する。 	
再発防止対策に基づくリスクアセスメントの実施			有り
