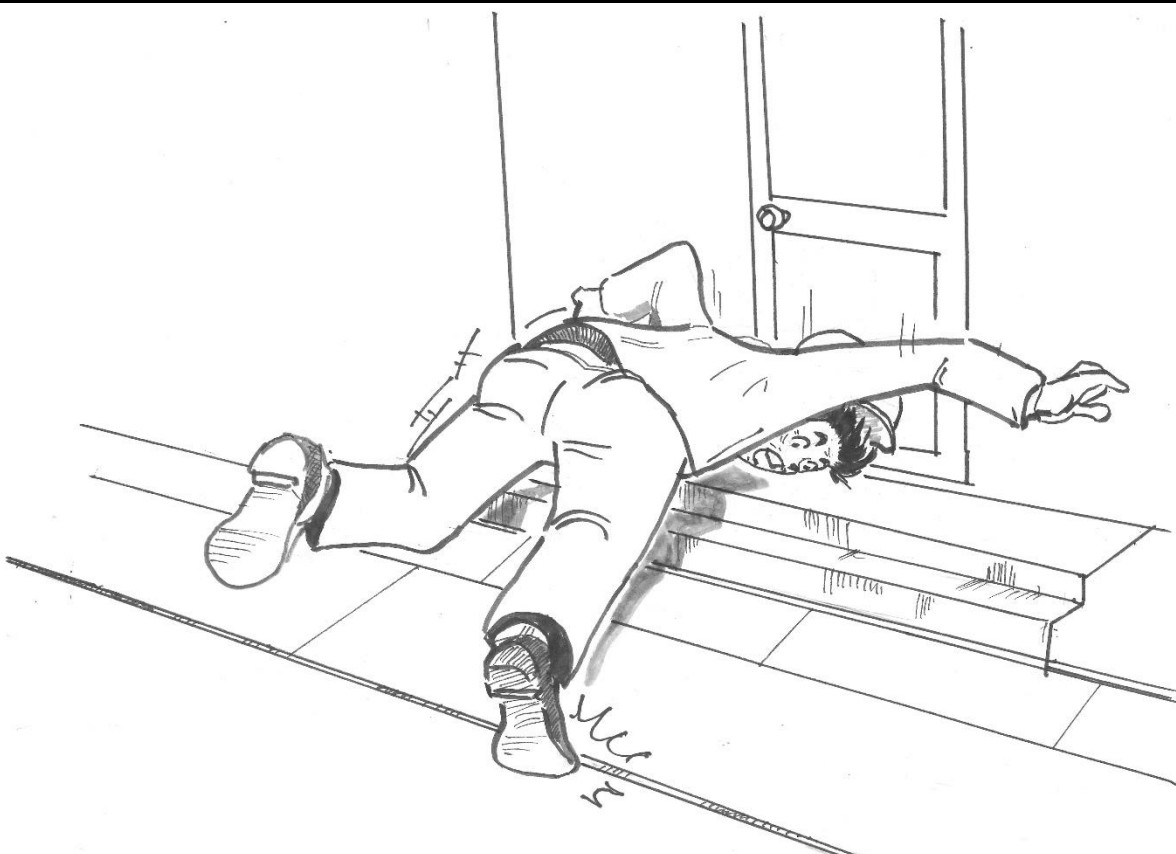
災害事例 (休業1)		災害発生前にリスク アセスメントの実施	無し
年月日(曜日)時刻:場所		2021年1月12日(火) 14時5分	: 屋外
職種:年齢:経験		作業員	: 72才 : 21年
発災時の作業内容		建物周囲を清掃中、歩道の段差につまずいて転倒し、手をつき負傷した。	
傷病名:部位:程度		骨折	: 左手親指 : 休業56日
事故の型:起因物		転倒	: 段差
原因	不安全な状態	・歩道に段差があった。	
	不安全な行動	・歩道に段差があることを確認していなかった。	
	安全管理上の欠陥	・歩道の段差を直していなかった。	
再発防止対策		<ul style="list-style-type: none"> <li>・歩道の段差をなくす。</li> <li>・歩行中は足下を確認することを教育し、現地で確認指導する。</li> </ul>	
再発防止対策に基づくリスクアセスメントの実施			有り

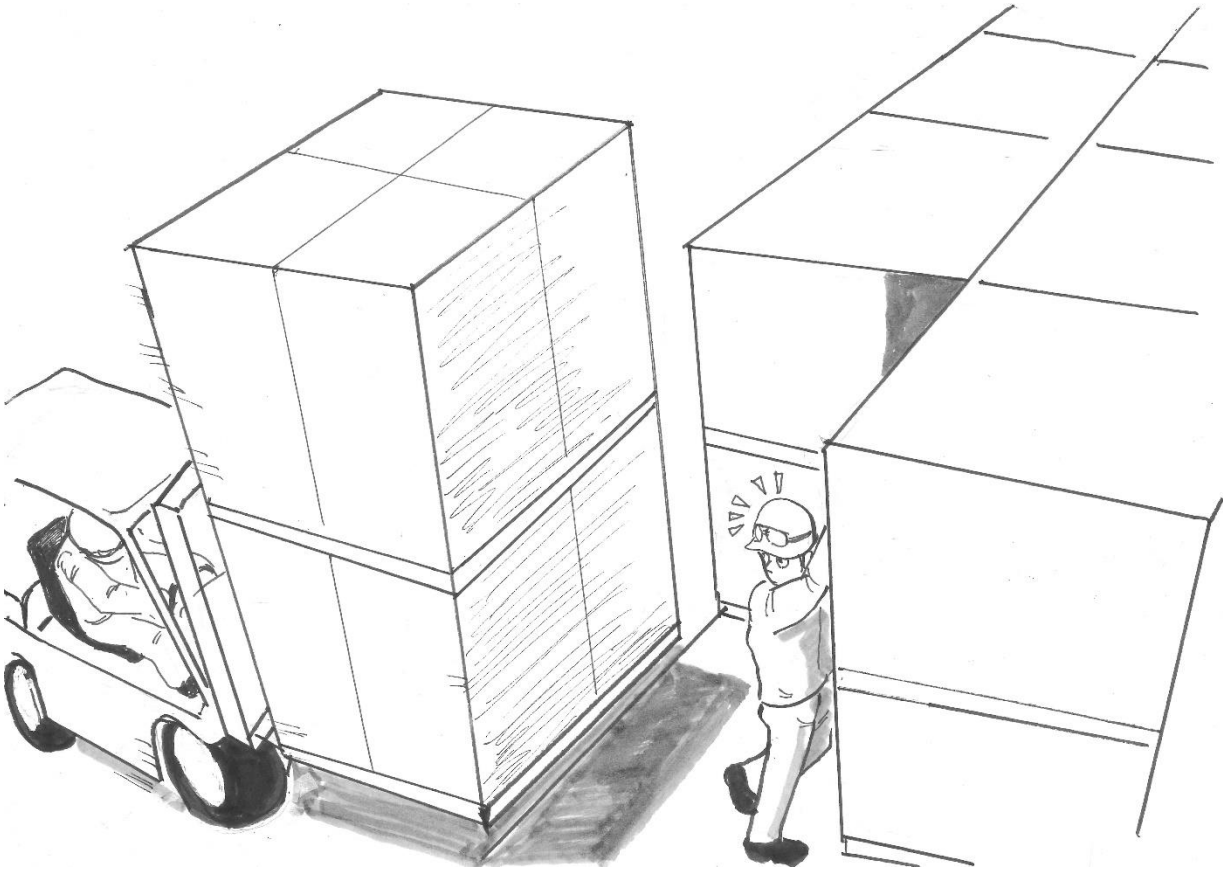
災害事例 (休業2)		災害発生前にリスクアセスメントの実施	有り
年月日(曜日)時刻:場所	2021年1月15日(金)	15時15分	構内道路
職種:年齢:経験	運転士	48才	14年
発災時の作業内容	フォークリフト作業時、荷台の上で荷崩れ防止措置の作業をしていた被災者の足に、積み込む製品のパレットを当てて負傷させた。		
傷病名:部位:程度	打撲	左足首	休業3日
事故の型:起因物	はさまれ、巻き込まれ		フォークリフト
原因	不安全な状態	・積荷が大きくて被災者が見えなかった。	
	不安全な行動	・積み込む場所には人がいないと思って製品を積み込んだ。	
	安全管理上の欠陥	・フォークリフトの荷役作業に作業指揮者を配置していなかった。 ・同時作業による具体的な連携方法を定めていなかった。	
再発防止対策	・トラックへの製品積み込み作業は作業指揮者を配置する。 ・同時作業による具体的な連携方法を定めて教育指導し、現地で確認する。		
再発防止対策に基づくリスクアセスメントの実施			有り

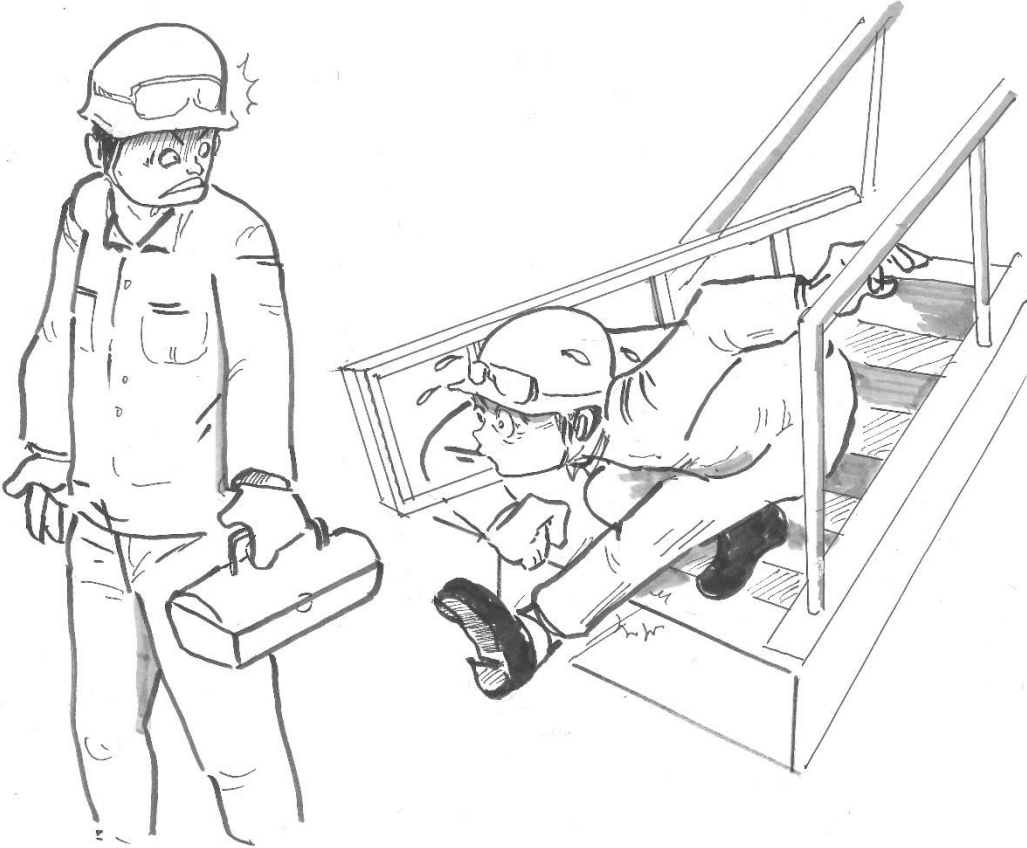
災害事例 (休業3)		災害発生前にリスクアセスメントの実施	無し
年月日(曜日)時刻:場所		2021年1月29日(金) 11時	: プラント内
職種:年齢:経験		電気・計装工	: 71才 : 44年
発災時の作業内容		午前の作業が完了し、手すりを持って階段を降りていた。 最後の段まで降りたところ、先に降りていた他の作業員が立ち止まっていたため、前方に気を取られて足元の確認が疎かになり転倒した。	
傷病名:部位:程度		打撲	: 左膝 : 休業14日
事故の型:起因物		転倒	: 階段
原因	不安全な状態	<ul style="list-style-type: none"> <li>・階段と基礎の高さに違いがあった。</li> <li>・手すりが床面まで施工されていなかった。</li> </ul>	
	不安全な行動	<ul style="list-style-type: none"> <li>・足元の確認が不足していた。</li> <li>・先に降りていた他の作業員が立ち止まっていたので、周囲を確認せずに階段を降りた。</li> </ul>	
	安全管理上の欠陥	<ul style="list-style-type: none"> <li>・階段と基礎の高さに違いがあり、手すりが床面まで施工されていないので階段の昇降は注意するように指導していなかった。</li> </ul>	
再発防止対策		<ul style="list-style-type: none"> <li>・階段昇降時は周囲を確認すると共に、前後の作業員との距離をとる。</li> <li>・本事例について構内作業員へ教育を行う。</li> </ul>	
再発防止対策に基づくリスクアセスメントの実施			無し

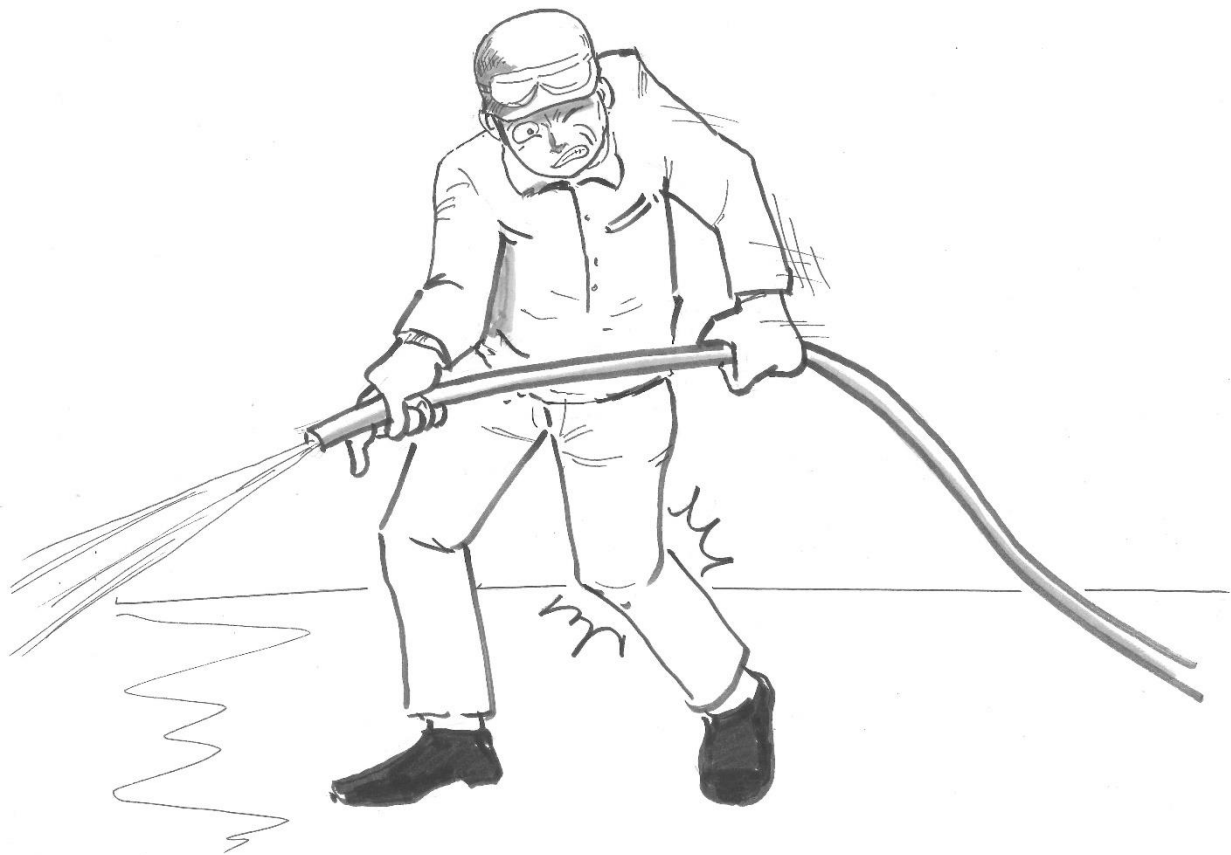
災害事例 (休業4)		災害発生前にリスクアセスメントの実施	無し
年月日(曜日)時刻:場所		2021年2月21日(日) 11時50分	構内
職種:年齢:経験		作業員	61才 1年5ヵ月
発災時の作業内容		廃棄物置場の床面を洗浄するため、洗浄用ホースを引っ張ったところ、左膝に痛みを感じた。	
傷病名:部位:程度		靭帯、半月板損傷	膝 休業21日
事故の型:起因物		動作の反動、無理な動作	洗浄用ホース
原因	不安全な状態	・膝軟骨すり減りの持病があった。	
	不安全な行動		
	安全管理上の欠陥	・持病を含めた作業員の体調確認が不十分だった。	
再発防止対策		・作業員に対して毎日の体調確認を行い、必要に応じて適切な配置を行う。	
再発防止対策に基づくリスクアセスメントの実施			無し

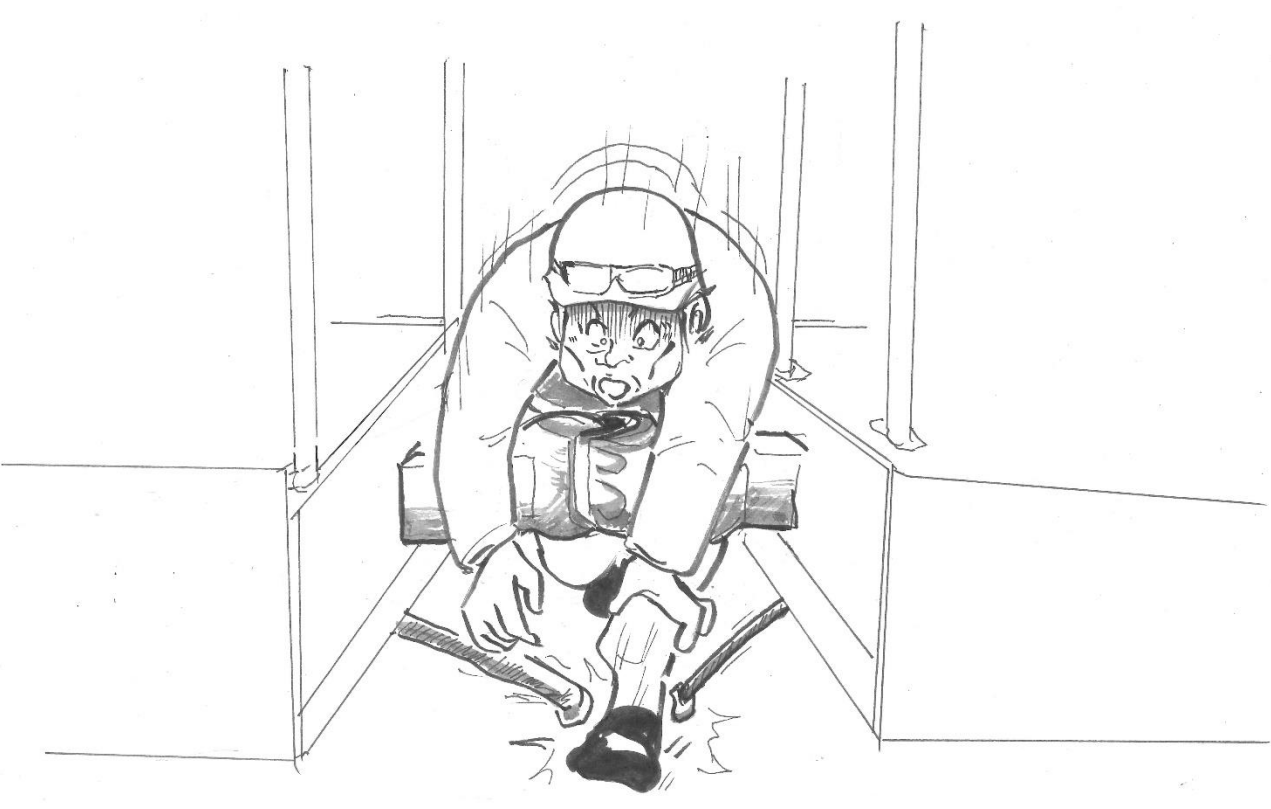
災害事例 (休業5)		災害発生前にリスクアセスメントの実施	無し
年月日(曜日)時刻:場所	2021年3月1日(月)	15時20分	現場
職種:年齢:経験	作業員	50才	3年
発災時の作業内容	出荷場でタンク車(貨車)の入替作業をしていた。この時、エアホースの結合部に不具合があったので手直しするために当該結合部に左足をかけた。突然結合部が外れ、バランスを崩して貨車の連結器に左わき腹を打ちつけ負傷した。		
傷病名:部位:程度	骨折	左肋骨	休業3日
事故の型:起因物	激突	貨車連結用エアホース	
原因	不安全な状態	・エアホースの結合部が容易に外れる状態になっていた。	
	不安全な行動	・エアホースに足をかけた。	
	安全管理上の欠陥	・エアホースの修正作業における手順を定めていなかった。	
再発防止対策	・エアホースの修正作業における手順書を定め、出荷場作業員へ教育を行い、現地で確認指導する。		
再発防止対策に基づくリスクアセスメントの実施			有り

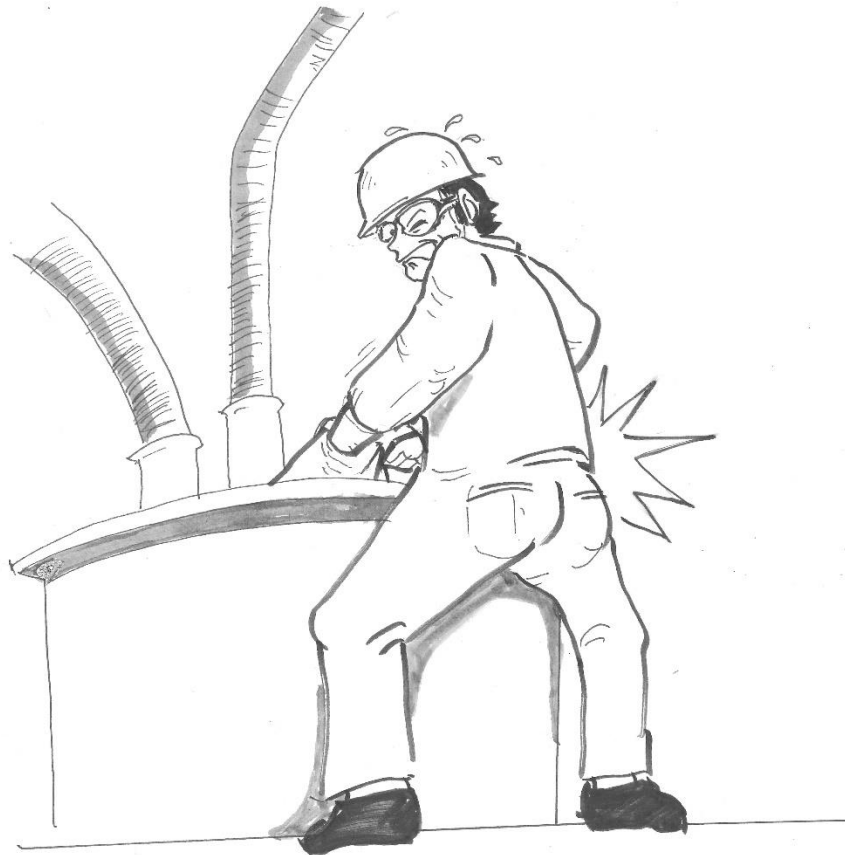
災害事例 (休業6)		災害発生前にリスクアセスメントの実施	無し
年月日(曜日)時刻:場所	2021年5月17日(月)	8時15分	: プラント建屋内
職種:年齢:経験	作業員	: 30才	: 8ヵ月
発災時の作業内容	遠心分離機内部にセットしてある、ろ布(550mm×4820mm)を取り外す作業時に、中腰でろ布を引っ張ったところ腰部に痛みを感じた。 (腰への負担を軽減する腰痛ベルトを常時装着していた)		
傷病名:部位:程度	腰部挫傷(ギックリ腰)	: 腰	: 休業2日
事故の型:起因物	動作の反動、無理な動作		: 遠心分離機
原因	不安全な状態	・作業場所が低い。(中腰にならないと作業ができない)	
	不安全な行動	・無理な姿勢(中腰)でろ布を引っ張った。	
	安全管理上の欠陥	・腰痛予防に関する教育指導が不十分だった。	
再発防止対策	<ul style="list-style-type: none"> <li>・腰痛予防に関する教育や指導を行う。</li> <li>・腰痛体操などを取り入れ、リスクを低減させる。</li> </ul>		
再発防止対策に基づくリスクアセスメントの実施			無し

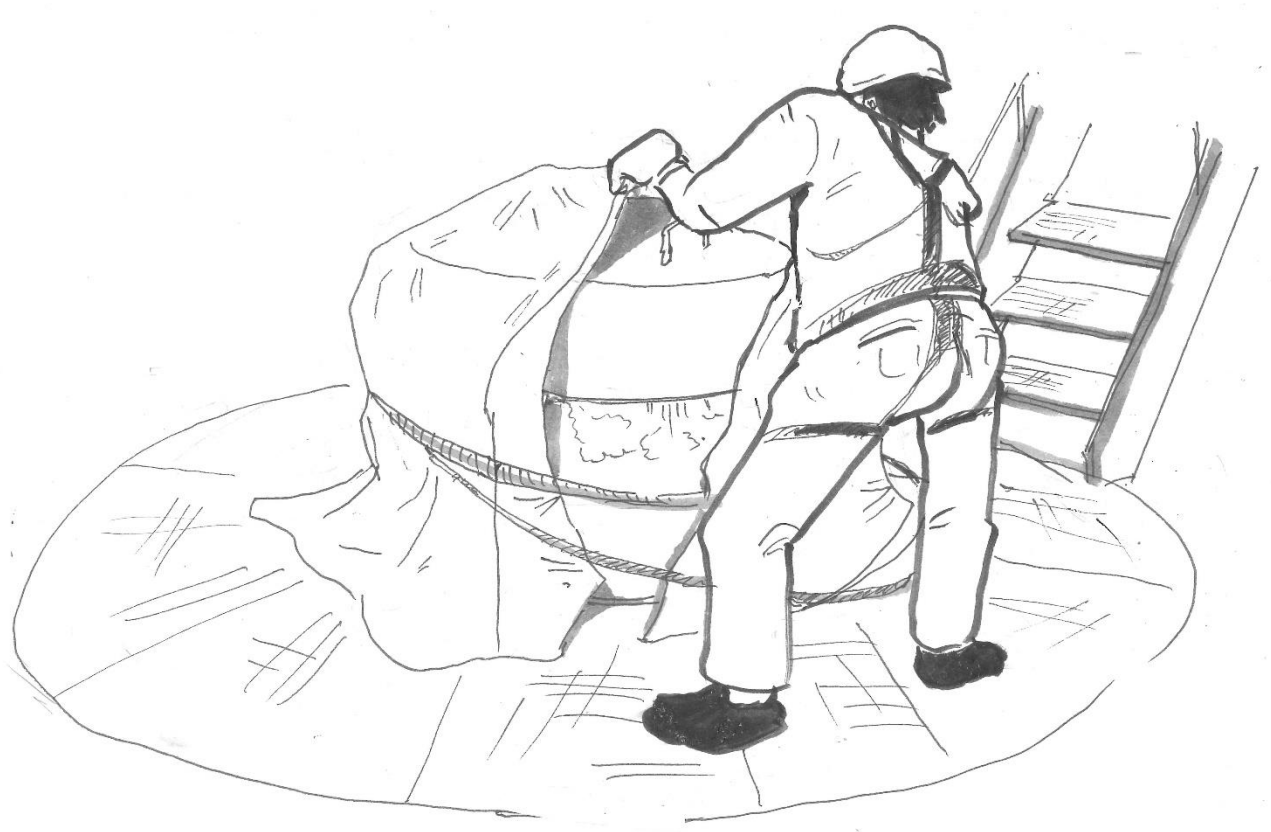
災害事例 (休業7)		災害発生前にリスクアセスメントの実施	無し
年月日(曜日)時刻:場所	2021年6月14日(月)	18時5分	: プラント内
職種:年齢:経験	作業員	: 52才	: 4年
発災時の作業内容	<p>就業時間後の人員確認において確認できなかったため、捜索活動を行っていたところ、水添脱硫装置リアクター内部において、被災者が意識不明の状態で見つされた。</p> <p>※被災者は、NDI（非破壊検）の前処理状況を確認する作業を行っていた。</p>		
傷病名:部位:程度	酸欠	:	- : 死亡
事故の型:起因物	有害物等との接触	:	異常環境等
原因	不安全な状態	複製、無断転載を禁止	
	不安全な行動	・無許可で作業を行った。	
	安全管理上の欠陥		
再発防止対策	<ul style="list-style-type: none"> <li>・無許可作業はしない。</li> <li>*対策検討中</li> </ul>		
再発防止対策に基づくリスクアセスメントの実施			有り

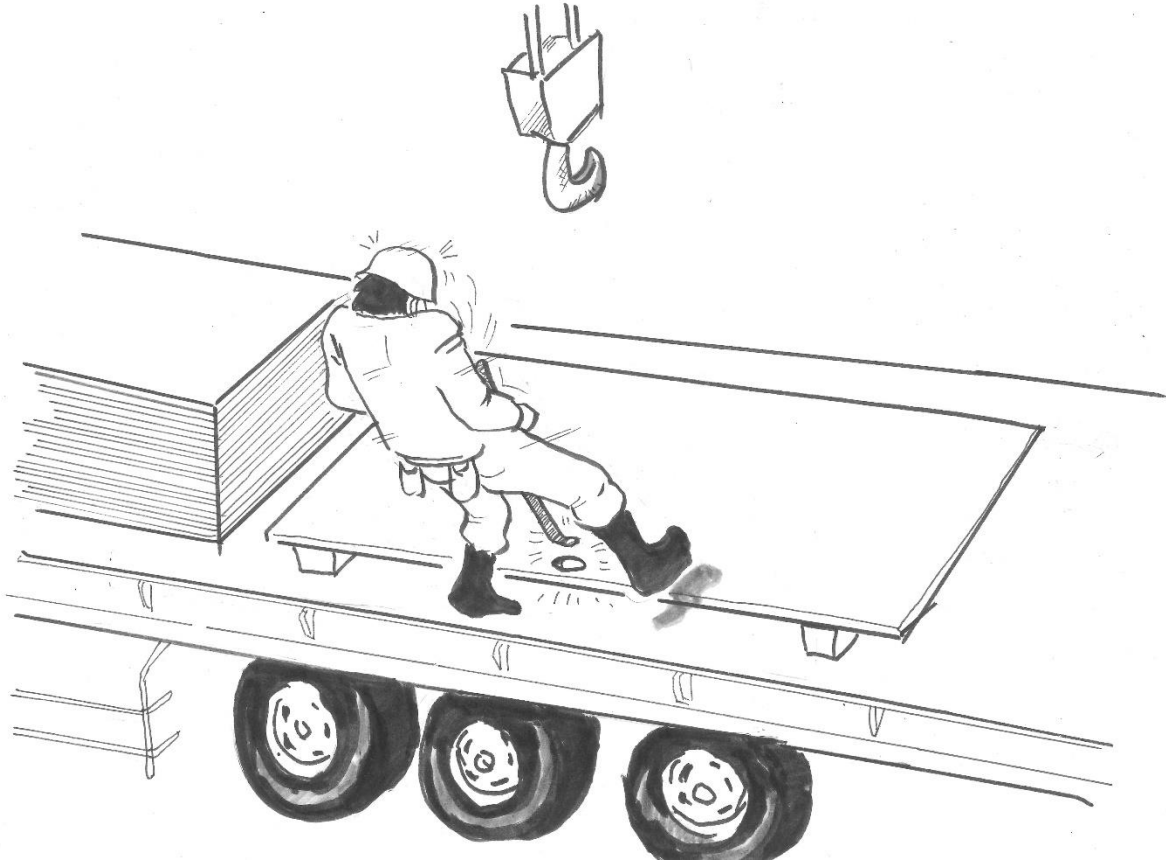
災害事例 (休業8)		災害発生前にリスクアセスメントの実施	有り
年月日(曜日)時刻:場所		2021年8月26日(木) 16時10分	構内
職種:年齢:経験		鳶職	51才 5年6ヵ月
発災時の作業内容		車両養生鉄板(長さ3m×幅1.5m、800kg)をトラックの荷台から降ろす作業を行っていた。養生鉄板のつり上げ用の穴にクレーンのフックをかけるため、養生鉄板の穴にバールを差し込んでずらした時、穴にかけたバールが抜けて、荷台(1.5m)から転落して負傷した。	
傷病名:部位:程度		骨折	右鎖骨 休業90日
事故の型:起因物		墜落、転落	鉄板
原因	不安全な状態	・トラックの荷台に養生鉄板を直接重ねて積載していた。	
	不安全な行動	・トラックの荷台に積載時、省略行為をした。(通常は木材を挟み隙間を作る) ・親綱は設置されていたが、墜落制止用器具を使用しなかった。	
	安全管理上の欠陥	・トラックの荷台に養生鉄板を積載する時の方法について確認、指導が不十分だった。 ・墜落制止用器具の使用について指導していなかった。	
再発防止対策		・トラックの荷台に養生鉄板を積載する際は、木材を挟むなど隙間を作ることを徹底する。 ・1.5mであっても「墜落制止用器具」の使用を徹底する。	
再発防止対策に基づくリスクアセスメントの実施			有り

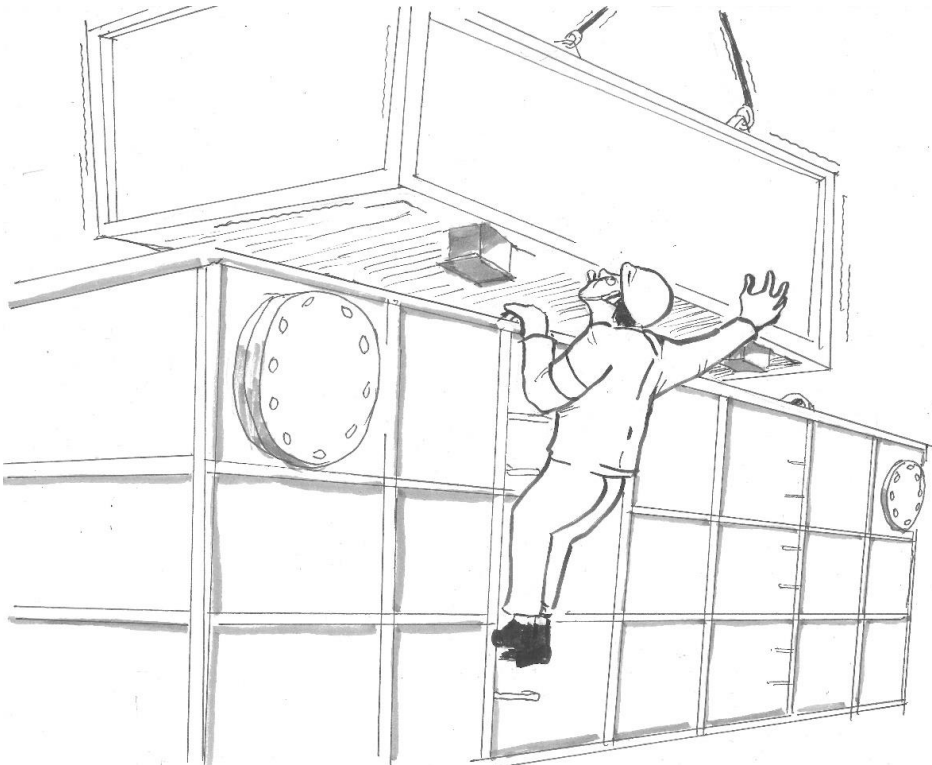
災害事例 (休業9)		災害発生前にリスクアセスメントの実施	有り
年月日(曜日)時刻:場所		2021年9月10日(金) 8時40分	: 屋外
職種:年齢:経験		作業員	: 39才 : 4ヵ月
発災時の作業内容		<p>作業員2名、作業員兼合図者1名(被災者)、監視員1名、クレーン操作者1名の計5名で、仮設角槽を搬出するため、32㎡角槽内に26㎡角槽(5.36Ton)を入れ込む作業をしていた。この時、つっていた26㎡角槽が振れ、角槽の入れ込み具合を確認していた合図者が32㎡角槽のつりラグと26㎡角槽下部側面の間に左手中指を挟み被災した。</p>	
傷病名:部位:程度		骨折	: 左手中指 : 休業14日
事故の型:起因物		はさまれ、巻き込まれ	: クレーン
原因	不安全な状態	<ul style="list-style-type: none"> <li>・介錯ロープを26㎡角槽の下部に取り付けていたため、32㎡角槽に入れ込む前に介錯ロープを取り外していた。</li> </ul>	
	不安全な行動	<ul style="list-style-type: none"> <li>・角槽のラダーを使用していたため、つり荷に挟まれる可能性のある場所に手を置いていた。</li> <li>・合図者(被災者)は不安定な場所でクレーン操作者に合図を出していた。</li> </ul>	
	安全管理上の欠陥	<ul style="list-style-type: none"> <li>・監督者不在で作業をさせた。</li> <li>・合図者に作業者を兼務させた。</li> </ul>	
再発防止対策		<ul style="list-style-type: none"> <li>・監督者を配置し、作業の指揮および確認にあたらせる。</li> <li>・合図者には作業者を兼務させない。</li> <li>・介錯ロープを角槽の中段に取り付け、角槽を半分程度入れ込んで、荷ぶれがないことを確認してから介錯ロープを取り外すようにする。</li> <li>・作業には角槽のラダーは使用せず、脚立または作業台を使用する。</li> </ul>

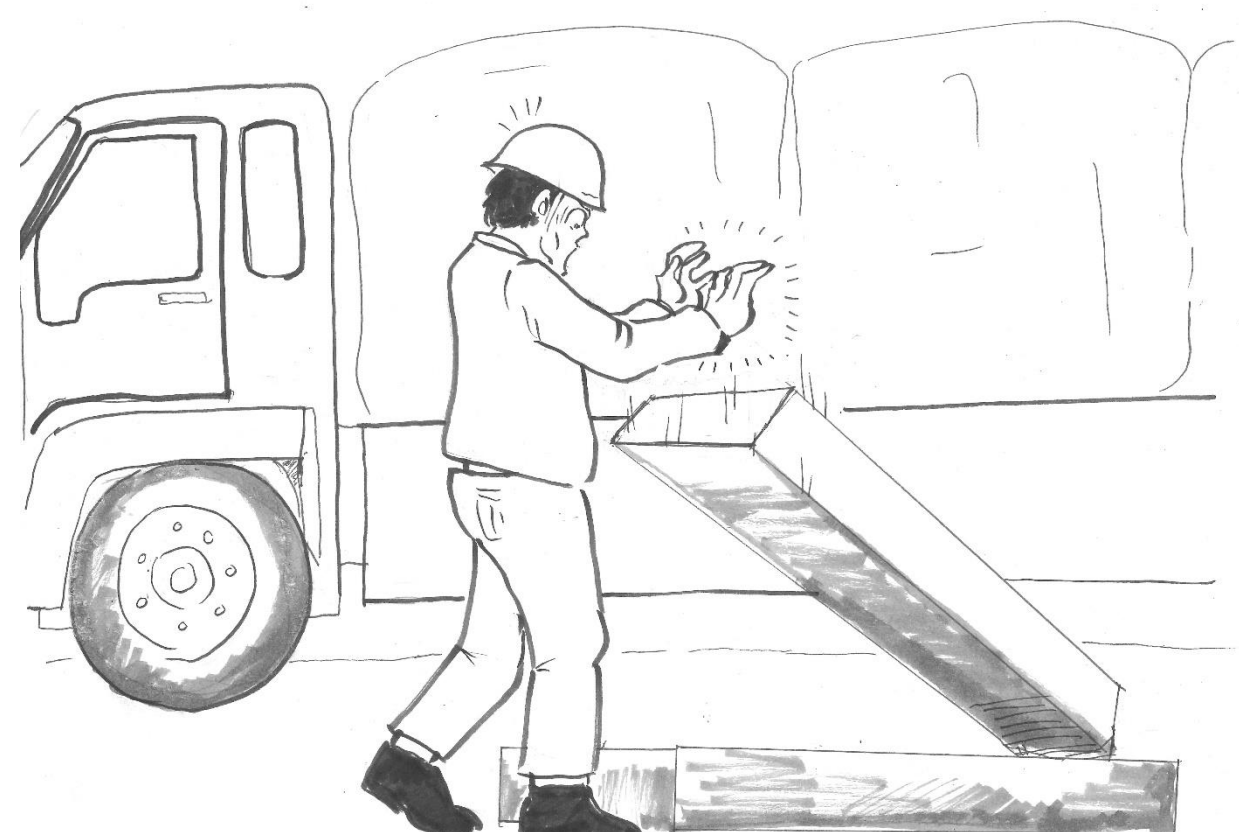
災害事例 (休業10)		災害発生前にリスクアセスメントの実施	有り
年月日(曜日)時刻:場所		2021年10月23日(土) 10時40分	: 構内
職種:年齢:経験		作業員	: 46才 : 13年
発災時の作業内容		クランプリフトによる出荷用パレットの履き替え時、製品とパレット表示を合わせるためにパレットを反転させた。その時、パレットが作業員側に戻り、右足首前部に接触した。	
傷病名:部位:程度		挫創、靭帯損傷	: 右足 : 休業4日
事故の型:起因物		激突され	: パレット
原因	不安全な状態		
	不安全な行動	・重量物(パレット)を手作業で反転させた。	
	安全管理上の欠陥	・重量物(パレット)の反転作業方法について取り決めをしていなかった。	
再発防止対策		<ul style="list-style-type: none"> <li>・手作業によるパレット反転作業を中止し、クランプリフトによる作業とする。</li> <li>・パレット取扱い基準を作成し、関係者に周知する。</li> </ul>	
再発防止対策に基づくリスクアセスメントの実施			有り
