硫黄の漏洩（異常現象）概要

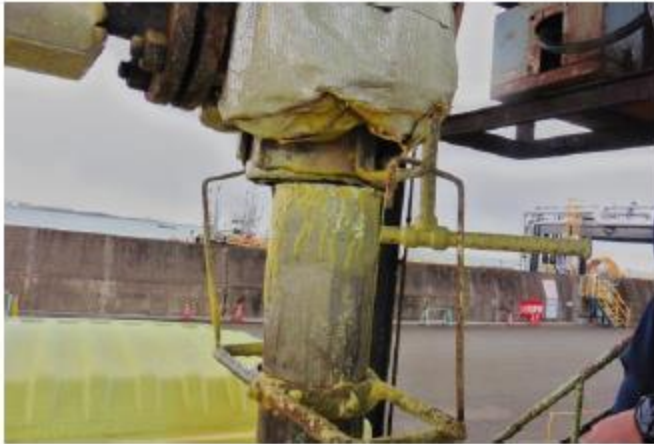
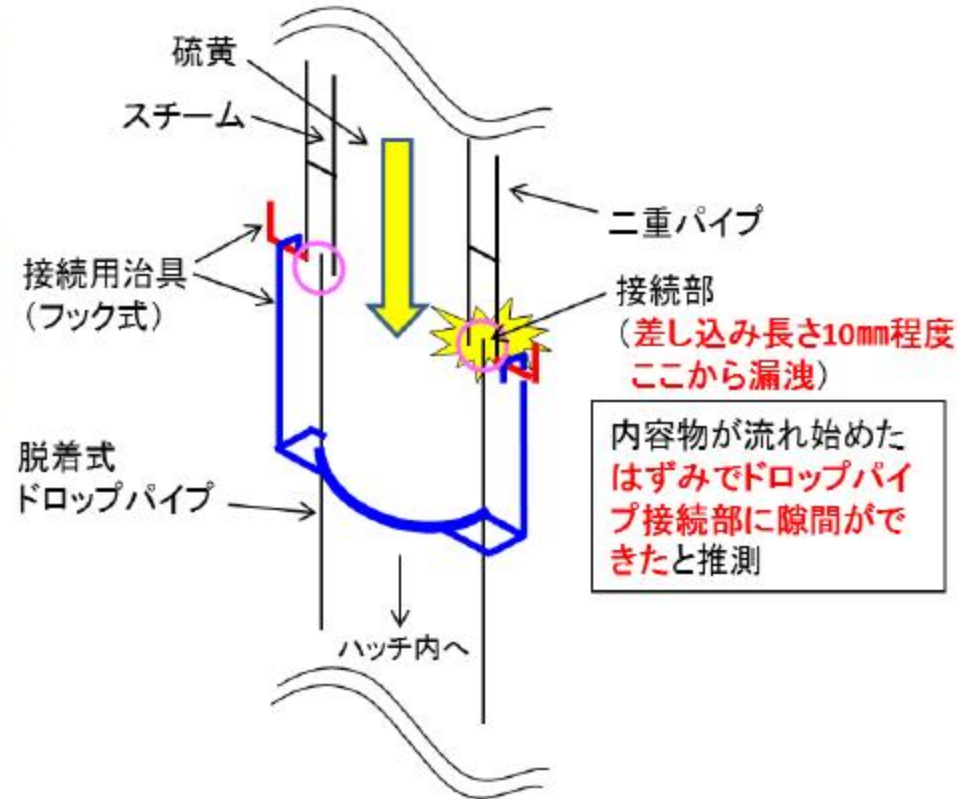
図1 現場写真

1. **発生日時**：2018年1月11日（木）7:49頃
2. **事象**：タンクローリーへの硫黄積荷作業のため、運転手は出荷設備側の配管とローリーのハッチをつなぐための脱着式ドロップパイプ（製油所所有）を接続し、積荷役を開始しようとした。しかし硫黄が流れないため、製油所作業員にてラインガス抜きやポンプ切替作業等の処置を実施していた。その操作の最中、突然硫黄が流れ始め、ドロップパイプの接続部に隙間が生じ、液体硫黄（約140℃）の漏洩に至った。（詳細は次ページ以降参照）
3. **漏洩量**：硫黄 約50kg
4. **直接原因**：
 - ・着脱式ドロップパイプの接続部の差し込み長さが10mm程度しかなかった。
 - ・運転手は、硫黄が流れない状況下においてコック弁を閉止しておらず、突然の流れを作ってしまう原因となった。
 - ・運転手は、タンクローリー上部デッキ後方に設置されるドレン排出管バルブを閉止しておらず、排出管からフロア上へ流出（漏洩範囲拡大）した。
5. **人的被害**：無し
