# 西部 硫黄の漏洩（異常現象）概要

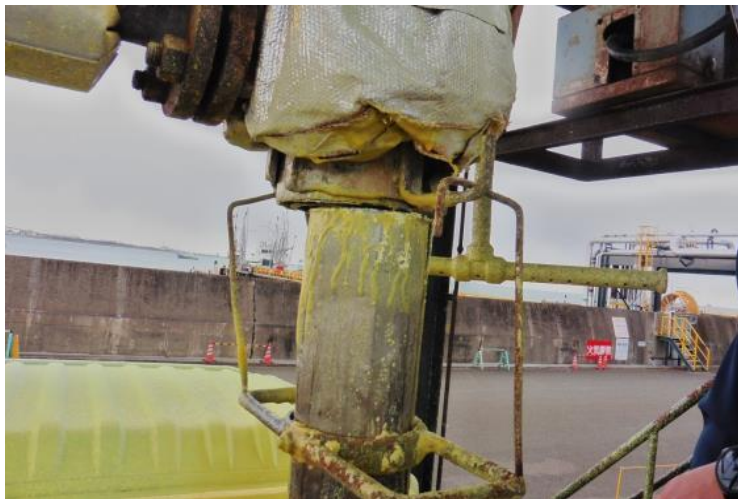
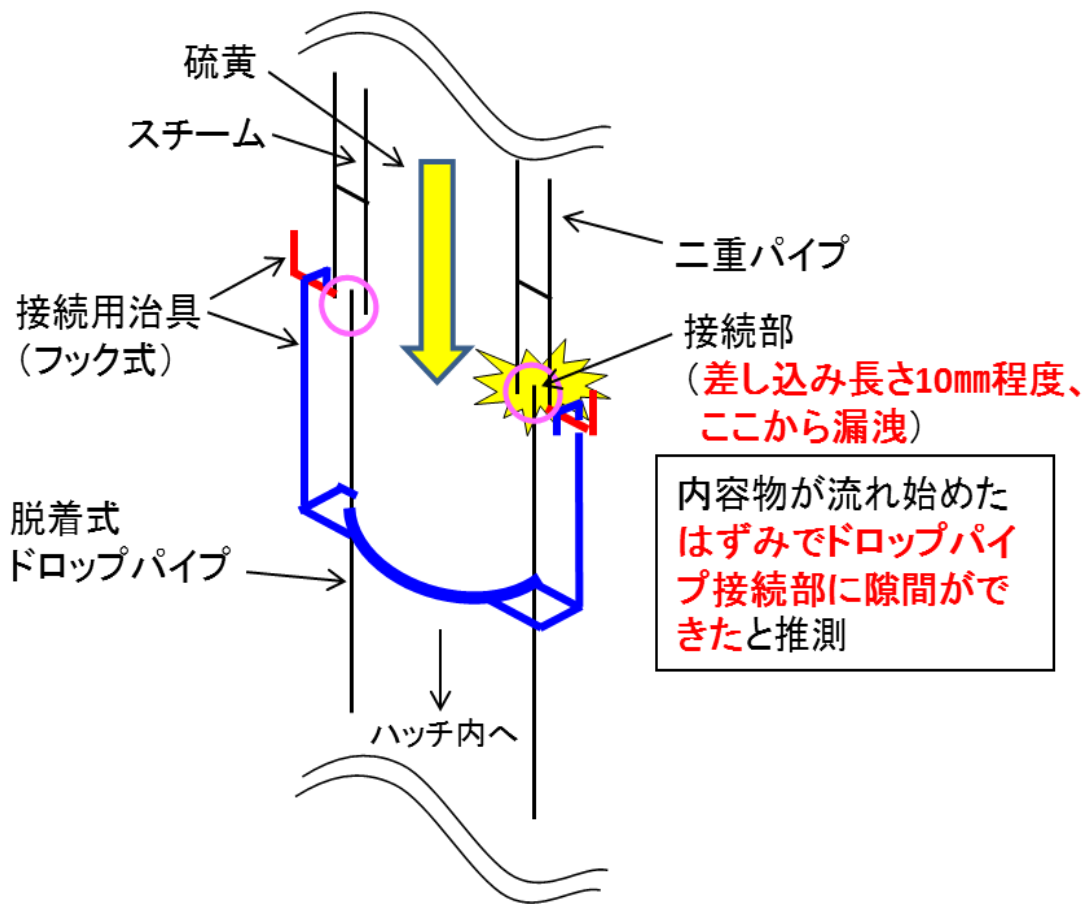
図1 現場写真

1. **発生日時**：2018年1月11日（木）7:49頃
2. **事象**：タンクローリーへの硫黄積荷作業のため、運転手は出荷設備側の配管とローリーのハッチをつなぐための脱着式ドロップパイプ（西部石油所有）を接続し、積荷役を開始しようとした。しかし硫黄が流れないため、西部石油作業員にてラインガス抜きやポンプ切替作業等の処置を実施していた。その操作の最中、突然硫黄が流れ始め、ドロップパイプの接続部に隙間が生じ、液体硫黄（約140℃）の漏洩に至った。（詳細は次ページ以降参照）

- ・着脱式ドロップパイプの接続部の差し込み長さが10mm程度しかなかった。
- ・運転手は、硫黄が流れない状況下においてコック弁を閉止しておらず、突然の流れを作ってしまう原因となった。
- ・運転手は、タンクローリー上部デッキ後方に設置されるドレン排出管バルブを閉止しておらず、排出管からフロア上へ流出（漏洩範囲拡大）した。
